FICHA TERRITORIAL

MAPEO DE ASENTAMIENTO HUMANOS EN CONDICIONES WASH EN
LOS DEPARTAMENTOS DE ATLÁNTICO Y LA GUAJIRA

ASENTAMIENTO NUEVA VENEZUELA, URIBIA, LA GUAJIRA

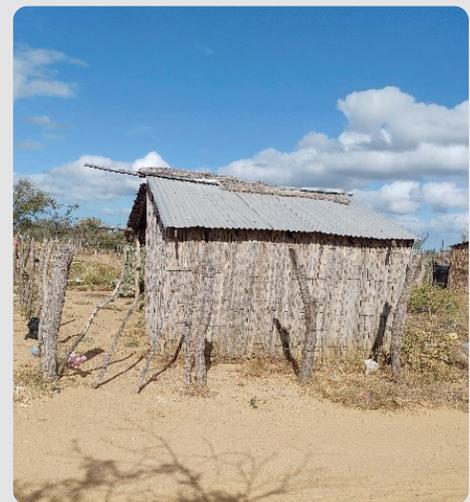
Techos y pisos: Láminas de zinc deterioradas con perforaciones, bolsas plásticas, piso en tierra.

Foto 2 Vivienda hecha de Yotojoro asentamiento Nueva Venezuela 19/01/2023

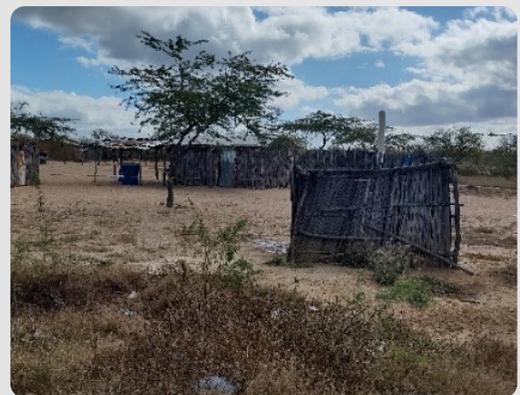
Zona de ducha: Áreas improvisadas para la higiene personal con canecas de agua, instalada cerca de las casas con descarga al suelo.

Foto 3 Vivienda y ducha asentamiento Nueva Venezuela 19/01/2023

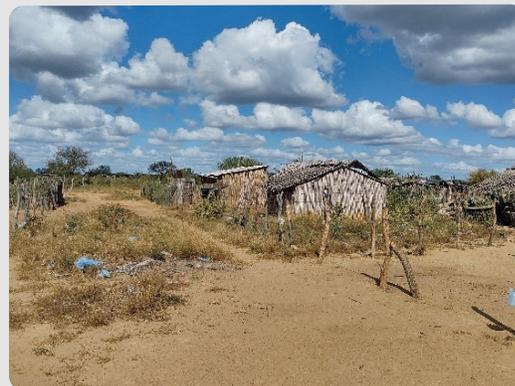
Foto 4 Zona de inundación
Nueva Venezuela 19/01/2023

El arroyo es un cuerpo de agua estacional el cual aumenta en épocas de lluvia y causa aislamiento de las viviendas debido a la obstrucción producida por el aumento en el nivel del caudal y la ocupación del cauce del arroyo sobre la carretera que comunica con la cabecera municipal.

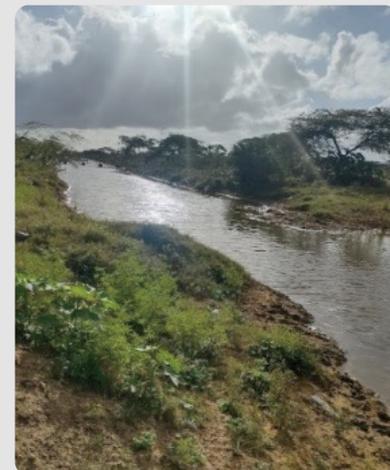
El arroyo Chemarrain está ubicado al ingreso de los asentamientos: Villa Ramón, Nueva Venezuela y 3 De Abril.

Foto 5 Arroyo Chemarrain
Nueva Venezuela 19/01/2023

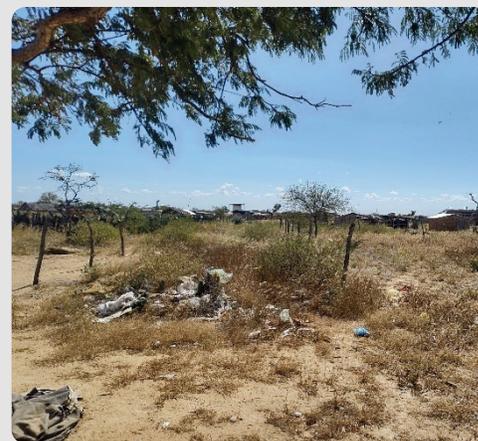
Exposición por contacto con residuos sólidos sin manejo adecuado.

Foto 6 Manejo inadecuado de residuos sólidos - Nueva Venezuela
19/01/2023

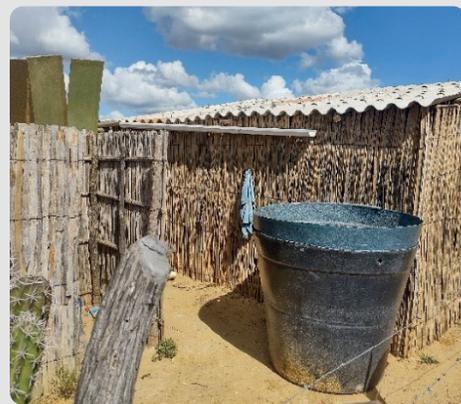
Foto 7 Sistema de recolección de aguas lluvias
Nueva Venezuela 19/01/2023

En temporada de lluvias se realiza recolección individual de agua desde las cubiertas de las viviendas. Se observan estructuras de recolección a nivel familiar, hechas con tubería o materiales reciclables.

El almacenamiento de las aguas se realiza en los recipientes con los que cuenta el hogar, generalmente sin tapa.

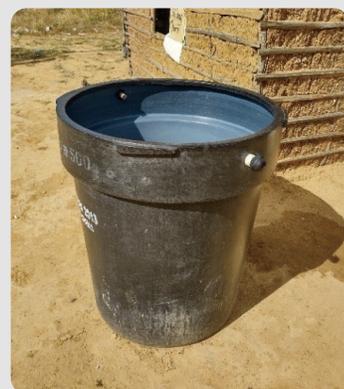
La mayoría de los tanques observados presentan suciedad en el exterior y están colocados directamente en el piso y sin tapa.

Foto 8 Tanque de almacenamiento de agua
Nueva Venezuela 19/01/2023

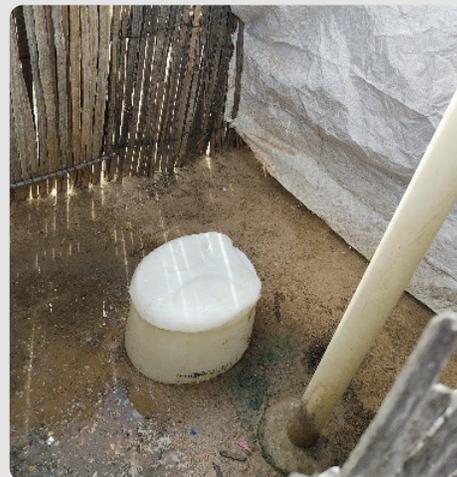
Estas unidades sanitarias son construidas con materiales propios de la zona como el cactus - Yotojoro, no posee una losa ni cubierta.

Dicha unidad sanitaria cuenta con un sanitario prefabricado en PAD (Polietileno de Alta Densidad) e instalado con una tubería para la ventilación de la fosa séptica.

Foto 10 Sistema de poza séptica Nueva Venezuela 19/01/2023

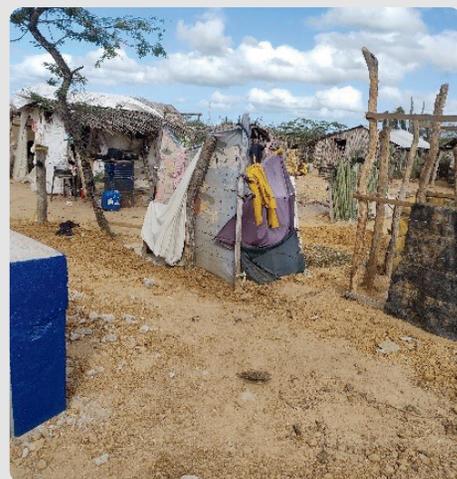
Las casas tienen áreas improvisadas para la higiene personal con canecas de agua, ubicadas cerca del hogar, todas las aguas resultantes de las duchas son vertidas al suelo.

Foto 11 Áreas improvisadas para la higiene personal- Nueva Venezuela 19/01/2023

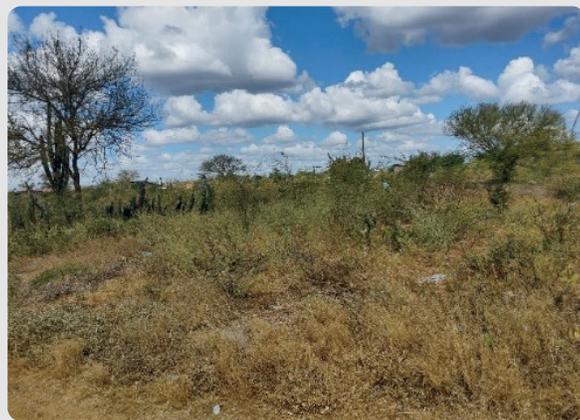
Los habitantes actualmente defecan a campo abierto en un predio dentro el asentamiento, se pueden presentar picaduras o mordeduras de animales y contacto con residuos sólidos contaminados.

Foto 12 Área donde se realiza a campo abierto Nueva Venezuela 19/01/2023

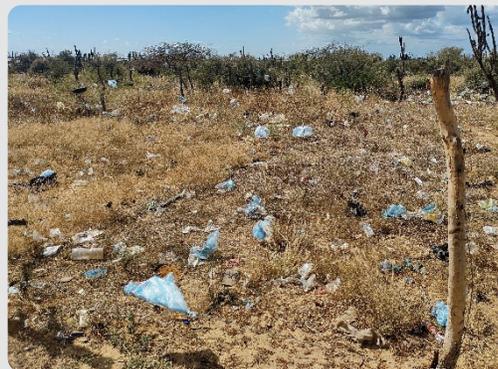
Se observan muchos residuos dispersos por el asentamiento de diversas características.

Foto 13 Residuos sólidos dispersos en áreas abiertas al Nueva Venezuela 19/01/2023

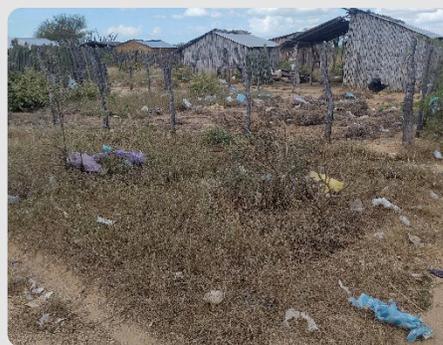
Algunas familias realizan quema incontrolada de los residuos sólidos en áreas abiertas del asentamiento.

Foto 14 Manejo inadecuado de residuos sólidos Nueva Venezuela 19/01/2023

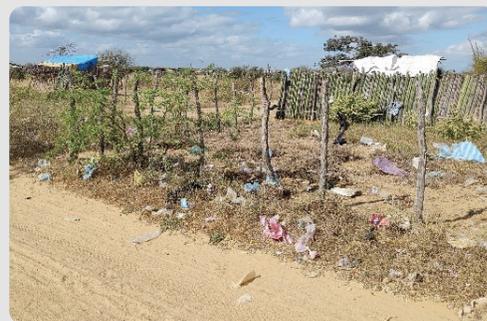
Foto 15 Manejo inadecuado de residuos sólidos Nueva Venezuela 19/01/2023

Presencia de residuos plásticos, ordinarios, vidrio entre otros abandonados en diferentes áreas del asentamiento.
