# FICHA TERRITORIAL

MAPEO DE ASENTAMIENTO HUMANOS EN CONDICIONES WASH EN  
LOS DEPARTAMENTOS DE ATLÁNTICO Y LA GUAJIRA

**ASENTAMIENTO VILLA RAMÓN, URIBIA, LA GUAJIRA**

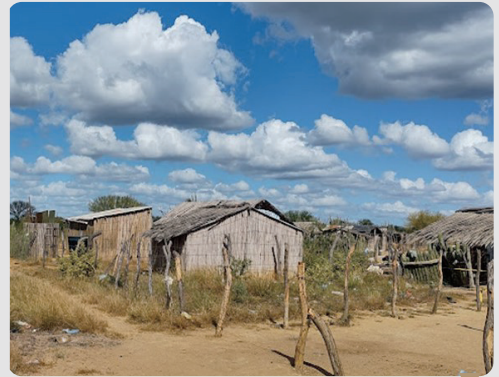
**Techos y pisos:** Láminas de zinc deterioradas con perforaciones. Bolsas plásticas, piso en tierra.

Foto 2 Vivienda hecha de Yotojoro asentamiento Villa Ramon 19/01/2023

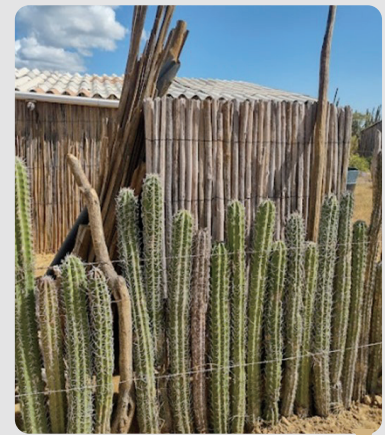
**Zona ducha:** Áreas improvisadas para la higiene personal con canecas de agua, instalada cerca de las casas con descarga al suelo.

Foto 3 Zona de higiene personal asentamiento Villa Ramon 19/01/2023

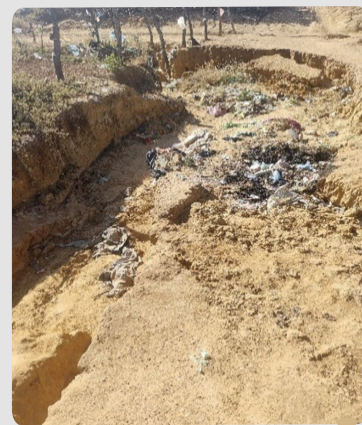
El arroyo es un cuerpo de agua estacional el cual aumenta en épocas de lluvia y causa aislamiento de las viviendas debido a la obstrucción producida por el aumento en el nivel del caudal y la ocupación del cauce del arroyo sobre la carretera que comunica con la cabecera municipal.

Foto 4 Zona de inundación  
Villa Ramon 19/01/2023

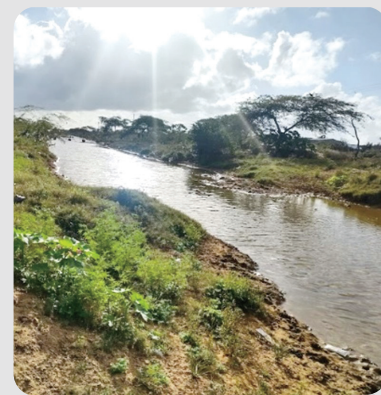
El arroyo Chemarrain está ubicado al ingreso de los asentamientos: Villa Ramón, Nueva Venezuela y 3 de Abril.

Foto 5 Arroyo Chemarrain  
Villa Ramon 19/01/2023

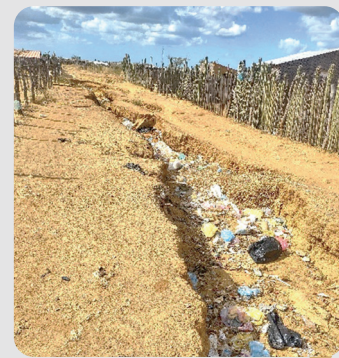
Exposición por contacto con residuos sólidos sin manejo adecuado.

Foto 6 Zona de inundación y disposición de residuos sólidos, Villa Ramon 19/01/2023

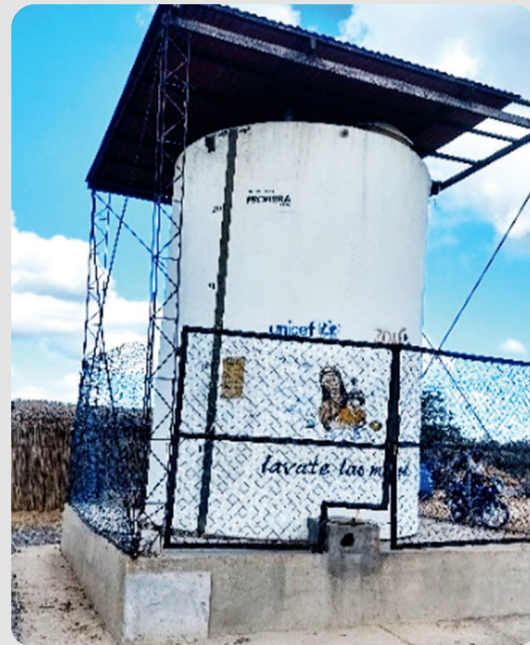
El asentamiento cuenta con un punto de almacenamiento y suministro de agua conformado por un tanque en fibra de vidrio con capacidad de 25 m<sup>3</sup> (25 mil litros) con todo su sistema hidráulico. El agua proviene de la Triple A de Uribia ESP.

Foto 7 Sistema de almacenamiento de agua 25.000 litros  
Villa Ramon 19/01/2023

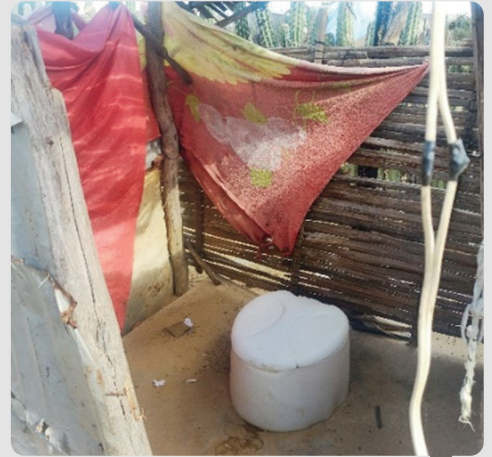
Estas unidades sanitarias son construidas con materiales propios de la zona como la madera del cactus Yotojoro, no poseen una losa y algunas cuentan con cubierta de madera en mal estado. Dicha unidad sanitaria cuenta con un sanitario prefabricado en PAD (Polietileno de Alta Densidad) (e instalado con una tubería para la ventilación del pozo séptico).

Foto 9 Sistema de poza séptica  
Villa Ramon 19/01/2023

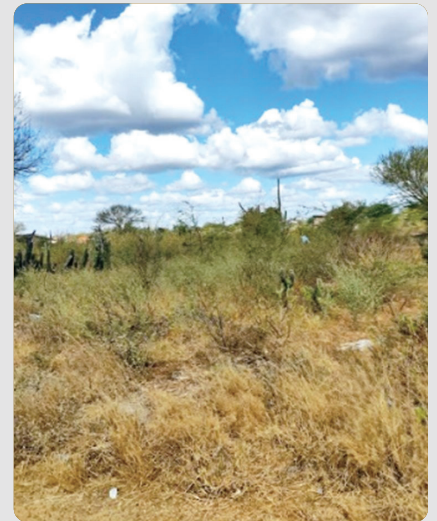
Los habitantes actualmente defecan a campo abierto en un predio dentro del asentamiento, en el cual se exponen a picaduras o mordeduras de animales y contacto con residuos sólidos contaminados.

Foto 10 Área donde se realiza a campo  
Villa Ramon 19/01/2023

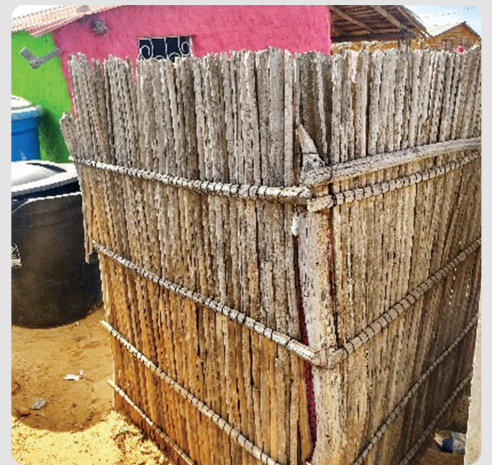
Las duchas son construidas en madera del cactus Yotojoro o con láminas metálicas, las aguas resultantes son vertidas al suelo.

Foto 11 Área improvisada para la higiene personal  
Villa Ramon 19/01/2023

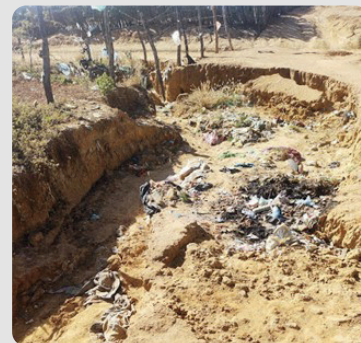
Se observan muchos residuos dispersos por el asentamiento de diversas características.

Foto 12 A Residuos sólidos disperso en áreas abiertas  
Villa Ramon 19/01/2023

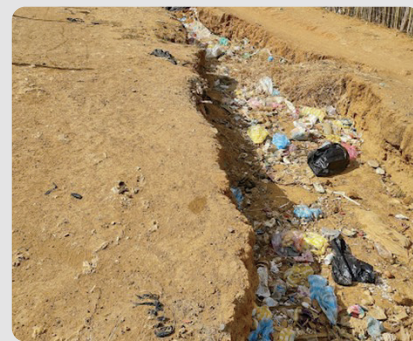
Las familias arrojan los residuos o los abandonan en diferentes puntos de asentamiento, incluyendo los surcos formados por la erosión del suelo resultado de las escorrentías superficiales en épocas de lluvia.

Algunas familias realizan quema incontrolada de los residuos sólidos en áreas abiertas del asentamiento.

Foto 13 Manejo inadecuado de residuos sólidos  
Villa Ramon 19/01/2023

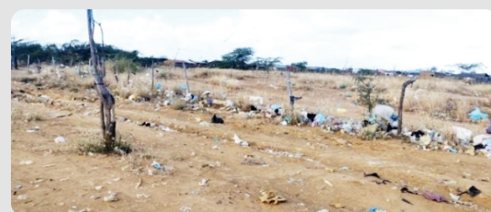
Foto 14 Manejo inadecuado de residuos sólidos  
Villa Ramon 19/01/2023

Se evidencia una gran contaminación debido a la presencia de residuos plásticos, ordinarios, vidrio entre otros abandonados en diferentes áreas del asentamiento.

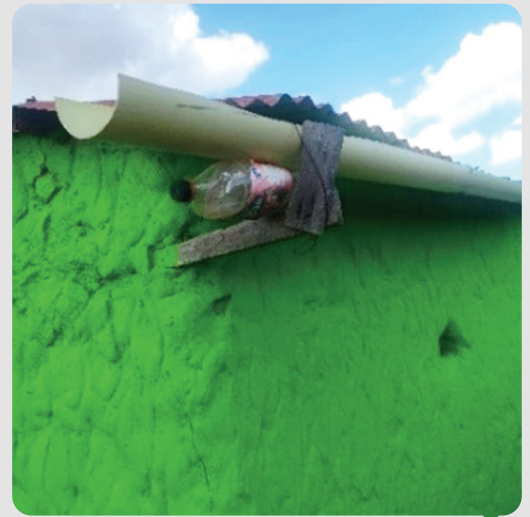
En temporada de lluvias se realiza recolección individual de agua desde las cubiertas de las viviendas. Se observan estructuras de recolección a nivel familiar, hechas con tubería o materiales reciclables.

El almacenamiento de las aguas se realiza en los recipientes con los que cuenta el hogar, generalmente sin tapa.

Foto 7 Adecuaciones para recolección de aguas lluvias  
Villa Ramon 19/01/2023
