# FICHA TERRITORIAL

MAPEO DE ASENTAMIENTO HUMANOS EN CONDICIONES WASH EN  
LOS DEPARTAMENTOS DE ATLÁNTICO Y LA GUAJIRA  
ASENTAMIENTO 3 DE ABRIL, SOLEDAD, ATLÁNTICO

Nombre del Asentamiento: **3 De Abril**

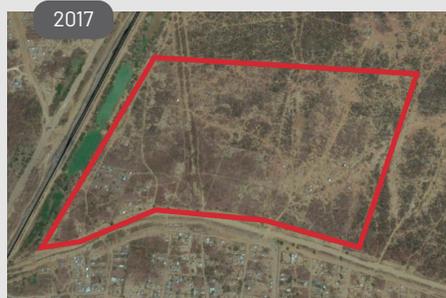
En la imagen de 2017 se aprecia como el asentamiento "3 De Abril" se encuentra distribuido en el área desde aproximadamente el 2014, con algunas viviendas dispersas. En la imagen de 2022 se observa la rápida dinámica de crecimiento en número de viviendas agrupadas en diferentes ubicaciones del polígono, que comparten vías de circulación - en tierra. La cobertura vegetal se conserva solamente en la parte occidental.

Imagen satelital  
22 de febrero del 2017

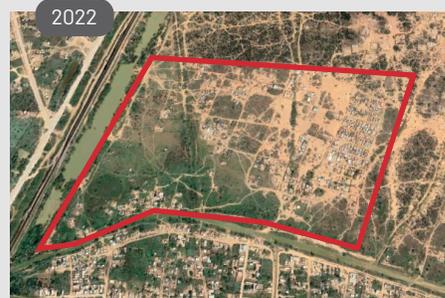
Imagen satelital  
23 de diciembre del 2022

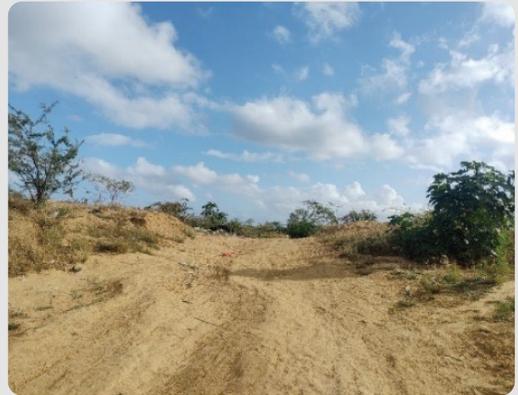
Existe dentro del territorio varias vías de ingreso y salida en terreno natural. Las vías permiten el tránsito de vehículos, sin embargo, presentan erosión por lluvias y escorrentías superficiales hacia el arroyo Chemarrain.

Foto 1 Entrada del asentamiento 3 De abril 20/01/2023

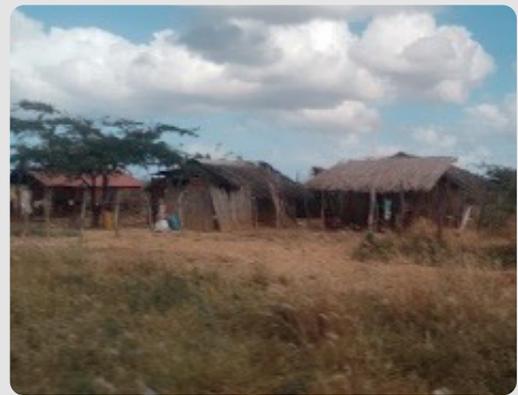
**Materiales:** Madera de cactus - Yotojoro, barro, lámina de zinc, bloque.

Foto 2 Vivienda hecha de Yotojoro asentamiento 3 De abril 20/01/2023

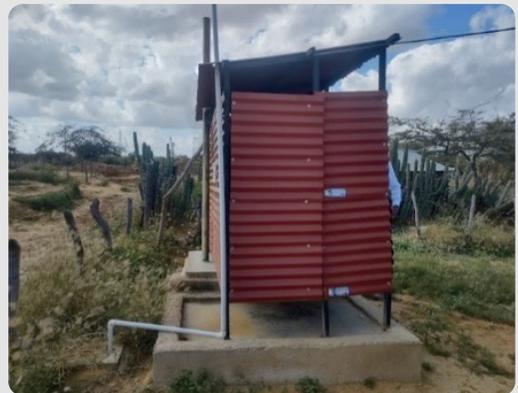
**Zona de ducha:** Áreas improvisadas para la higiene personal con canecas de agua, instalada cerca de las casas con descarga al suelo.

Foto 3 Zona de higiene personal asentamiento 3 De abril 20/01/2023

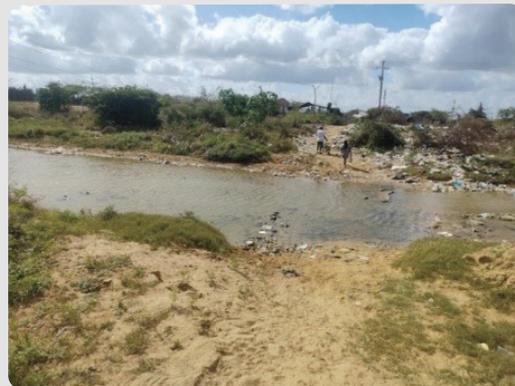
No se observan riesgos de remoción de masa dentro del asentamiento.

Foto 4 Zona de paso  
3 De Abril 20/01/2023

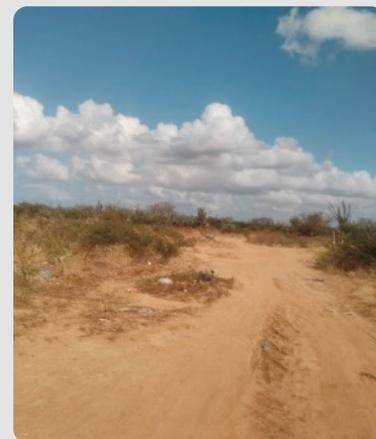
Foto 6 Zona de inundación  
3 De Abril 20/01/2023

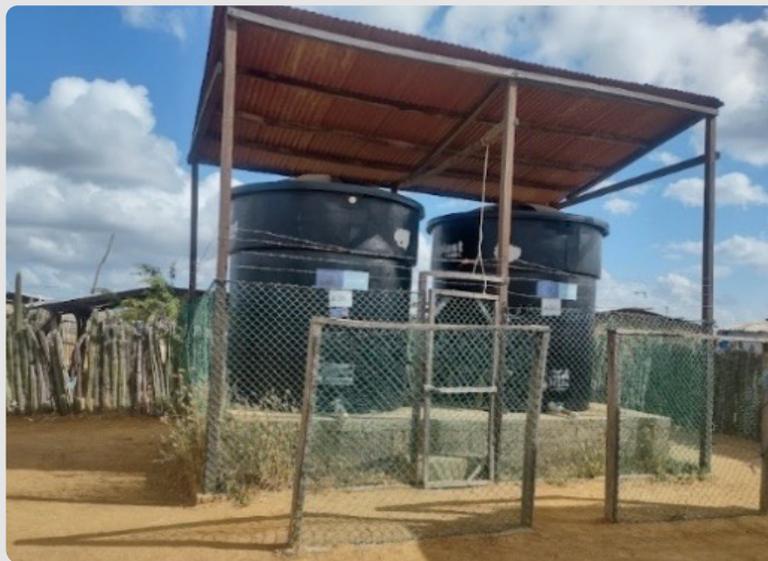
El asentamiento cuenta con un punto de almacenamiento y suministro de agua conformado por dos tranques plásticos con capacidad total de 20 m<sup>3</sup>. El agua proviene de la Triple A de Uribia E.S.P. que transporta el agua en carrotanque y llena los tanques de almacenamiento. Cada semana se realiza la compra de 10 m<sup>3</sup>.

En cuanto a la calidad los habitantes manifiestan que es muy variada, suele presentar altas concentraciones de cloro o sales minerales

Foto 7 Sistema de almacenamiento de agua 20.000 litros - 3 De abril 20/01/2023

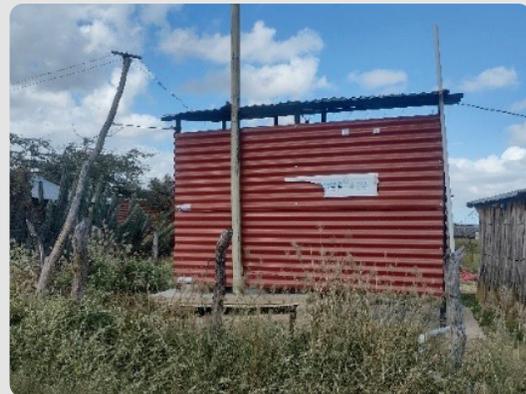
Se observa que la mayoría de las familias del asentamiento cuentan con un sistema de manejo de excretas por letrinas secas. Estas se encuentran hechas de cubiertas de polipropileno y estructura en madera. Posen una división de las heces y la orina, cuentan con material secante como cal o ceniza,

La unidad cuenta con otro espacio independiente para ducha, el agua resultante es llevada a una zanja de infiltración construida a lado del sistema.

La unidad sanitaria cuenta con un sanitario prefabricado en PAD (Polietileno de Alta Densidad) e instalado con una tubería para la ventilación del pozo.

Foto 10 Sistema de poza séptica ventilada  
3 De Abril 20/01/2023

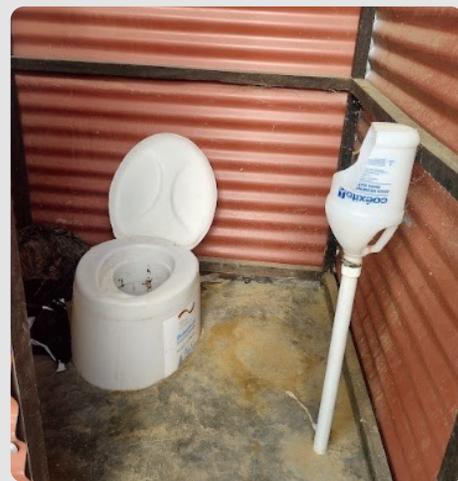
Se observan familias con letrinas con pozo séptico simple con ventilación, estas son construidas como unidad independiente cerca de sus hogares.

Estas unidades sanitarias son construidas con materiales propios de la zona como el Yotojoro o láminas de zinc, no poseen losa. La mayoría cuentan con cubiertas metálicas.

Foto 11 Sanitario y orinal  
asentamiento 3 De Abril 20/01/2023

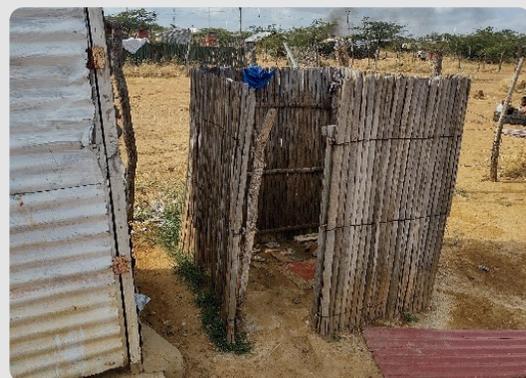
Foto 12 Área improvisada para la higiene personal - 3 De Abril 20/01/2023

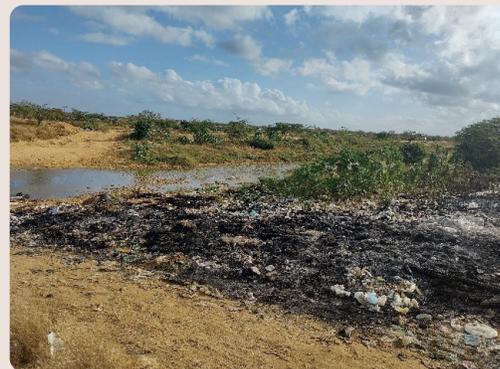
Foto 13 Quema de residuos sólidos asentamiento 3 De Abril 20/01/2023

Se observan varios puntos de quema de residuos sólidos a la entrada y en el interior del asentamiento.

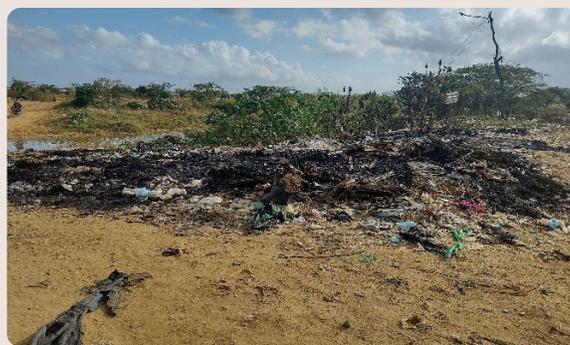
Existe arrojo de residuos sólidos al lado del arroyo. En épocas de lluvia sube el nivel de agua, y todos los residuos son arrastrados por el arroyo Chemarrain produciendo contaminación hídrica y obstrucción en el acceso a los asentamientos aledaños.

Foto 14 Quema de residuos sólidos asentamiento 3 De Abril 20/01/2023

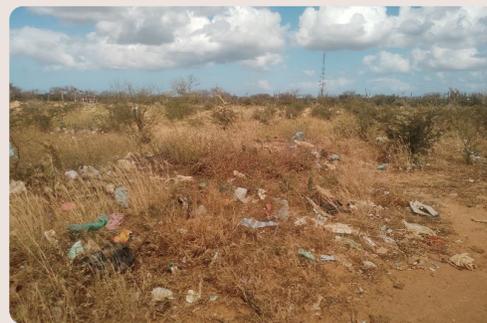
Foto 15 Manejo inadecuado de residuos sólidos asentamiento 3 De Abril 20/01/2023

Presencia de residuos plásticos, ordinarios, vidrio entre otros abandonados en diferentes áreas del asentamiento.

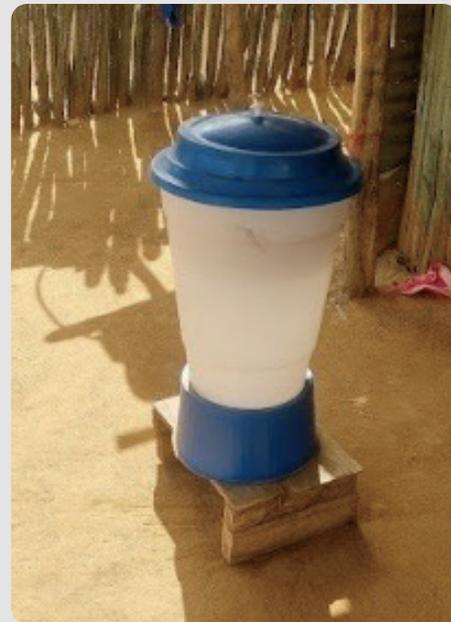
Foto 8 Dispositivo de filtración de agua a nivel familiar - 3 De abril 20/01/2023

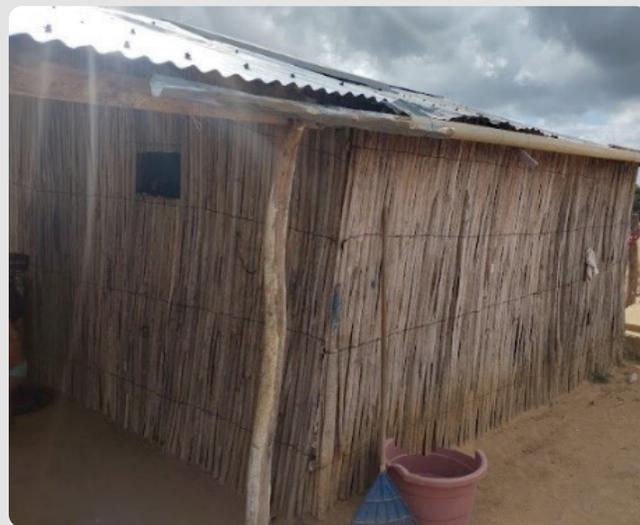
En temporada de lluvias se realiza recolección individual de agua desde las cubiertas de las viviendas. Se observan estructuras de recolección a nivel familiar, hechas con tubería o materiales reciclables.

El almacenamiento de las aguas se realiza en los recipientes con los que cuenta el hogar, generalmente sin tapa.

Foto 9 Adecuaciones en vivienda para recolección de aguas lluvias - 3 De Abril 20/01/2023
