FICHA TERRITORIAL

MAPEO DE ASENTAMIENTO HUMANOS EN CONDICIONES WASH
EN LOS DEPARTAMENTOS DE ATLÁNTICO Y LA GUAJIRA

ASENTAMIENTO ARROYO LA VOZ QUE CLAMA, MAICAO, LA GUAJIRA

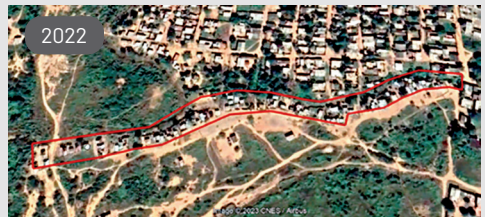
Imagen satelital
23 de diciembre de 2022

En las imágenes se observa que en 2016 no existía ninguna edificación en el área del arroyo, en 2018 aparecen tres núcleos de viviendas separados entre sí, uno más habitado hacia la derecha, y otros dos apenas apareciendo, y en 2022 es evidente la alta densificación, conformándose un solo asentamiento alargado, en una línea de viviendas en la margen del arroyo.

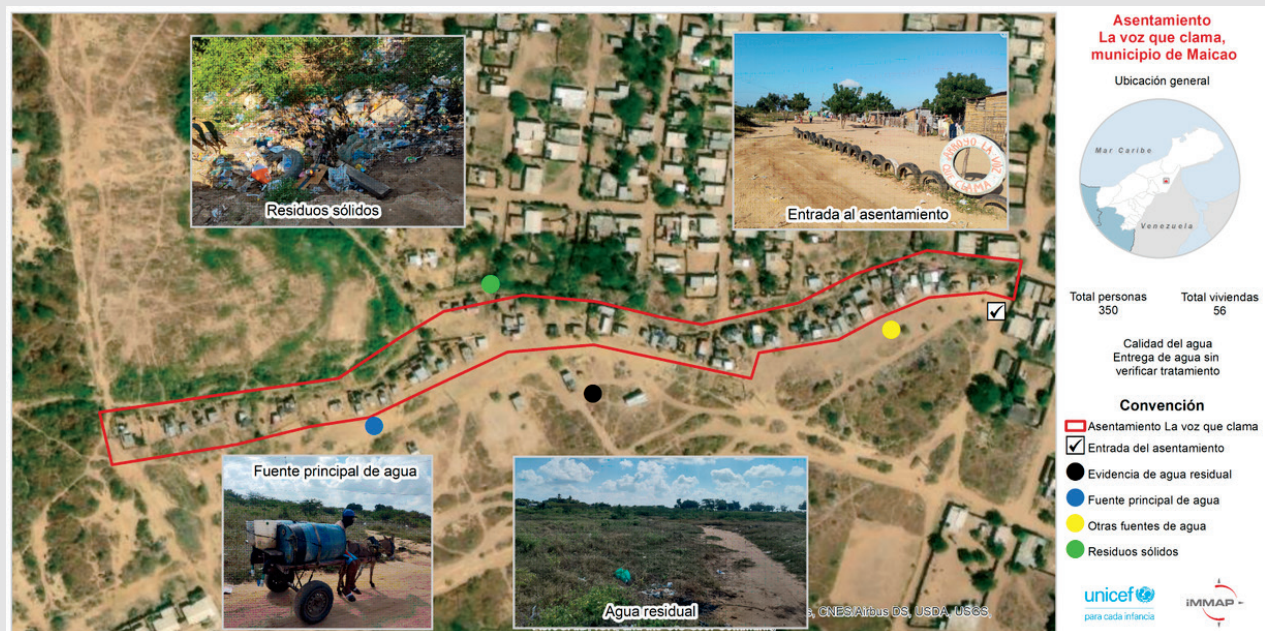
Conformación del asentamiento

El asentamiento "Arroyo La Voz Que Clama" inicia con la ocupación dispersa de la zona adyacente a un arroyo estacional desde 2015, con dos núcleos de viviendas separados entre sí. La ocupación aumenta entre 2018 y 2023 principalmente por población migrante y retornada de Venezuela, ocupando toda la margen norte del arroyo. Se aprecia un lote de propiedad privada adyacente al arroyo, que es empleado por la comunidad para arrojo de residuos y para defecación a campo abierto.

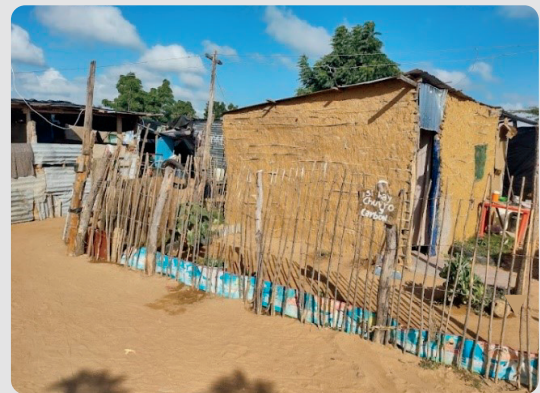
Estructuras: Sin columnas, sin cemento

Materiales: Barro, lamina de zinc, plásticos

Techos y pisos: láminas de zinc deterioradas con perforaciones. bolsas plásticas, piso en tierra

Foto 2 Vivienda hecha de barro asentamiento Arroyo La Voz Que Clama 16/01/2023

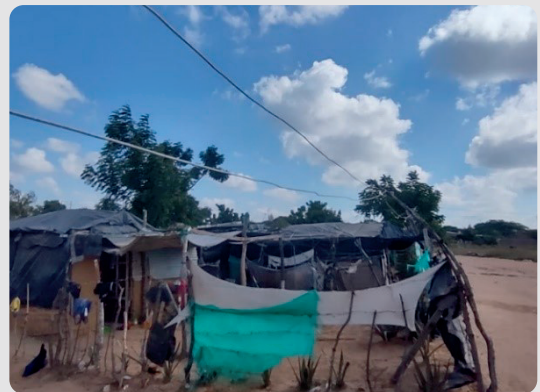
Conexión no autorizada en zona interconectada no regulada

Flujo de energía inestable

Foto 3 Conexiones eléctricas no autorizadas Arroyo La Voz Que Clama 16/01/2023

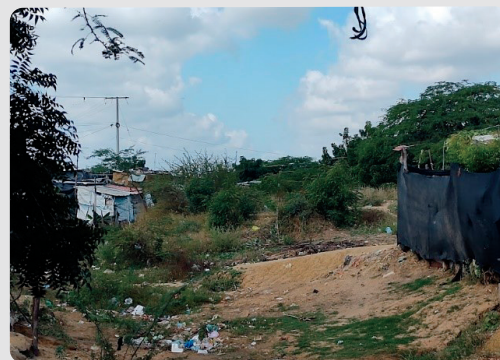
Asentamiento ubicado al lado de un arroyo estacional (se presume zona de ronda hídrica).

En temporada de invierno las escorrentías alimentan el canal produciendo inundaciones.

Foto 4 Canal del asentamiento Arroyo La Voz Que Clama 16/01/2023

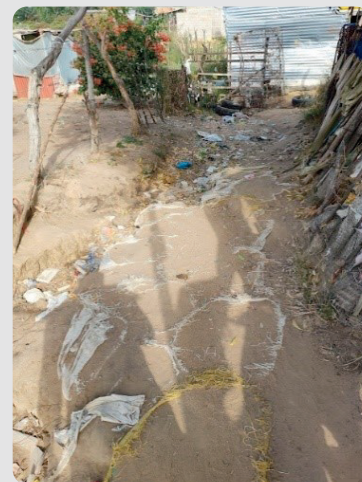
Foto 5 Zona de inundación en arroyo del asentamiento Arroyo La Voz Que Clama 16/01/2023

Inadecuada disposición de los residuos sólidos que son arrojados al canal (residuos plásticos, vidrios, cartón, papeles y orgánicos entre otros).

Hay viviendas del asentamiento que cuentan además con duchas y todas las aguas grises producidas son vertidas en el canal mojando los residuos sólidos.

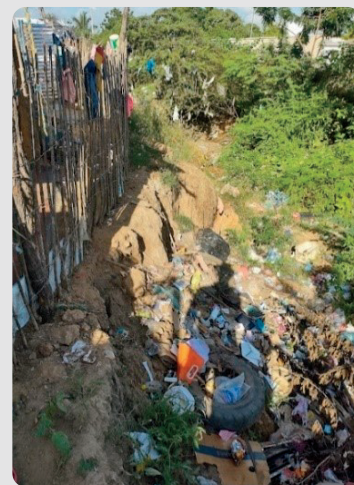
Deslizamientos de tierra por precipitaciones y por la erosión natural del terreno.

Enterramiento de llantas de carros usadas y sacos de arena prensadas para darle estabilidad al terreno, sin embargo, con el paso del tiempo este control va cediendo, llevando las llantas al arroyo.

Foto 6 Riesgo de deslizamiento en arroyo del asentamiento Arroyo La Voz Que Clama 16/01/2023

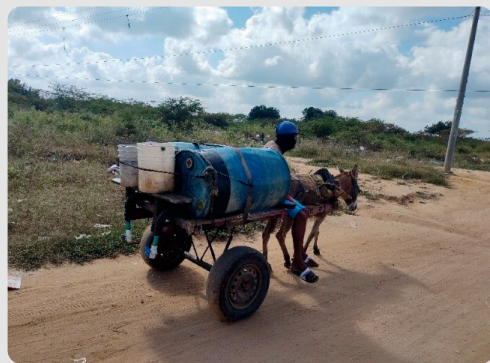
Entrega de agua en recipientes – por proveedores informales – con tracción animal

Los privados e informales que distribuyen el agua, manifiestan que es proveniente del acueducto municipal. Sin embargo, la calidad de agua es muy variada, en la comunidad manifiestan que el agua es salobre, y muchas veces proviene de pozos perforados sin tratamiento.

Foto 7 Principal forma de suministro del agua
Arroyo La Voz Que Clama 16/01/2023

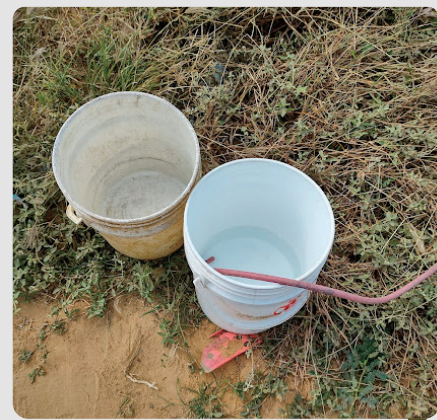
Foto 9 Baldes de recolección de agua
Arroyo La Voz Que Clama 16/01/2023

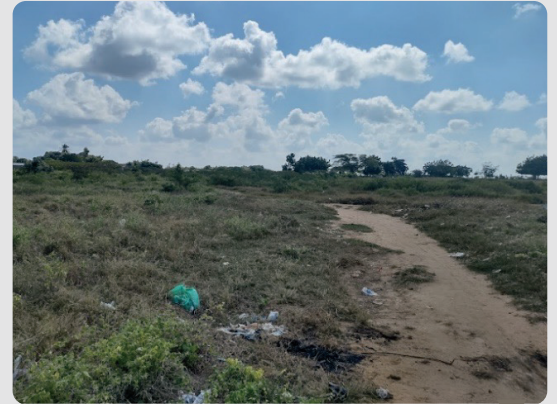
Foto 10 Predio privado donde se realiza la defecación a campo abierto - Arroyo La Voz Que Clama 16/01/2023

Los adultos realizan la **defecación a campo abierto** en un predio privado aledaño al asentamiento. En ese mismo lugar se abandonan de forma incontrolada todo tipo de residuos sólidos.

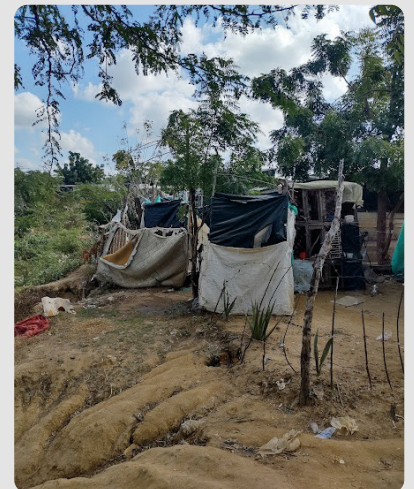
Las casas tienen **áreas improvisadas para la higiene personal** con canecas de agua, ubicadas a la orilla del canal, **las aguas resultantes son vertidas al arroyo** incrementando el riesgo de deslizamiento.

Foto 11 Áreas improvisadas para la higiene personal - Arroyo La Voz Que Clama 16/01/2023

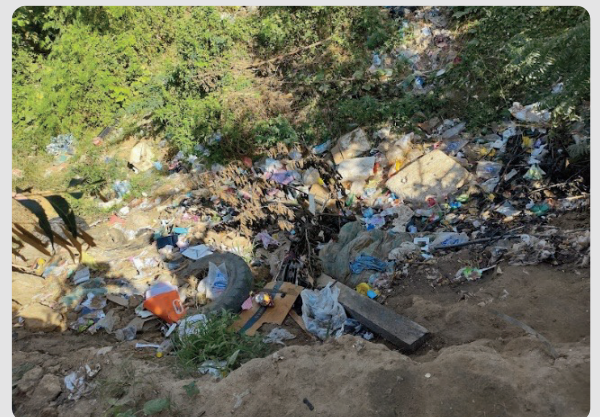
Los niños y niñas realizan la **defecación dentro del canal** para reducir los riesgos de ataques de animales, cortes con vidrios y otros materiales arrojados en el área.

Foto 12 Área donde se realiza la defecación los niños y niñas a campo abierto - Arroyo La Voz Que Clama 16/01/2023

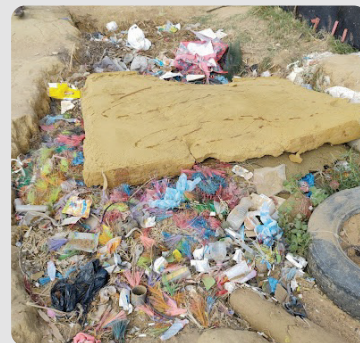
Se observan muchos residuos dispersos por el asentamiento, de diversas características y materiales.

Foto 13 Residuos sólidos dispersos en áreas abiertas al Arroyo La Voz Que Clama 16/01/2023

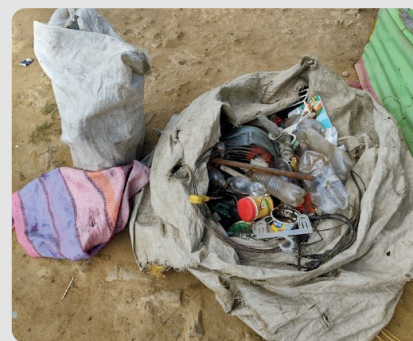
La mayoría de los habitantes realizan la separación de los residuos y dependen económicamente del reciclaje.

Foto 14 Materiales reciclables para su comercialización Arroyo La Voz Que Clama 16/01/2023

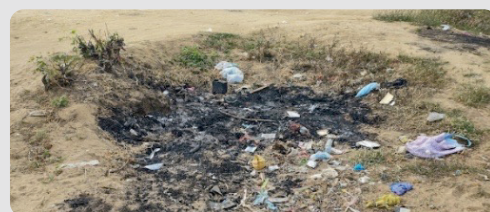
Algunas familias realizan quema incontrolada de los residuos sólidos en áreas abiertas del asentamiento.

Foto 15 Prácticas de quema de residuos sólidos en Arroyo La Voz Que Clama 16/01/2023

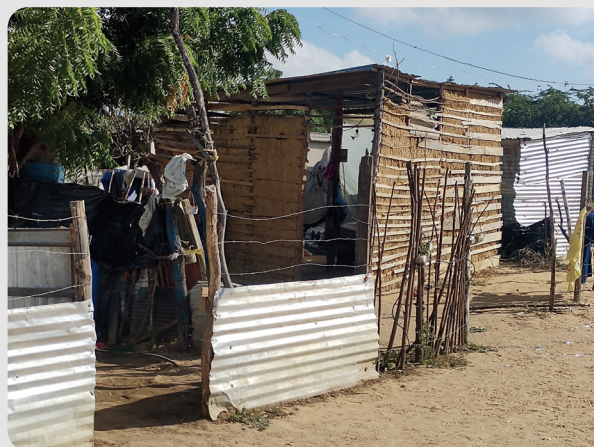
Foto 19
Vivienda del asentamiento Arroyo La Voz Que Clama
16/01/2023
