# FICHA TERRITORIAL

MAPEO DE ASENTAMIENTO HUMANOS EN CONDICIONES WASH EN  
LOS DEPARTAMENTOS DE ATLÁNTICO Y LA GUAJIRA

**ASENTAMIENTO SOMOS UNIDOS, MAICAO, LA GUAJIRA**

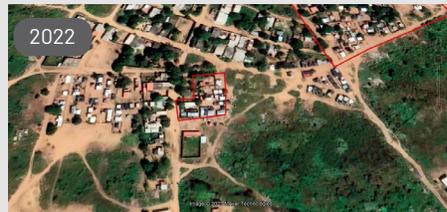
Imagen satelital  
22 de diciembre del 2022

En 2016 se observa el terreno como un lote vacío, con una edificación, hacia 2019 se aprecia un conjunto de viviendas en la parte norte del polígono, en 2022 se observa el área demarcada completamente ocupada, lo que denota que la ocupación se ha dinamizado en los últimos tres años, según la configuración más reciente detectada.

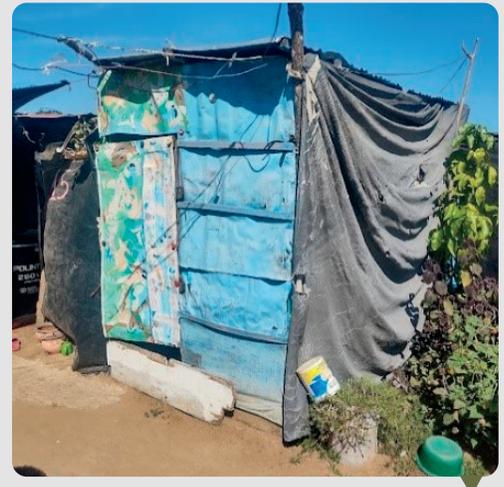
**Estructuras:** Columnas y vigas de maderas, sin cemento.

**Materiales:** Lamina de zinc y plásticos

**Techos y pisos:** Láminas de zinc, bolsas plásticas y piso en tierra.

Foto 2 Vivienda hecha de materiales reciclables asentamiento Somos Unidos 17/01/2023

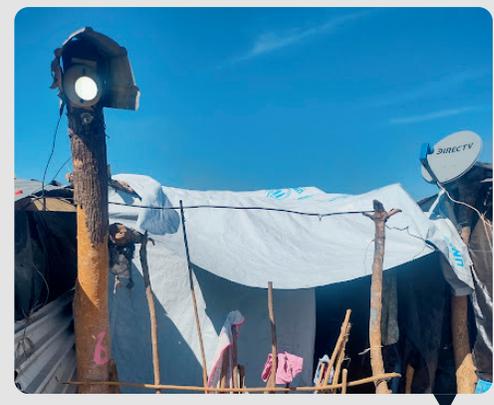
Conexión no autorizada en zona interconectada no regulada.

Flujo de energía inestable.

Foto 3 Iluminación con conexiones eléctricas no autorizadas Somos Unidos 17/01/2023

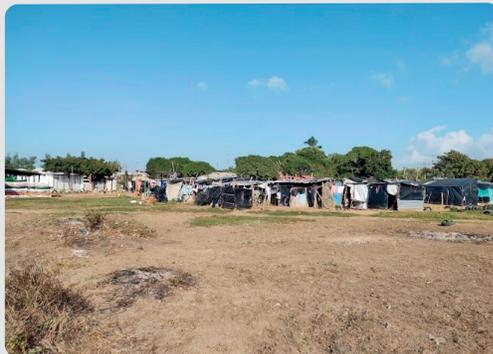
Riesgo bajo por inundación, sin embargo, en temporada de invierno las escorrentías atraviesan el asentamiento, acumulando las aguas en un terreno aledaño.

En invierno riesgo por aguas estancadas. (información líder comunitario)

Foto 4 Área total del asentamiento  
Somos Unidos 17/01/2023

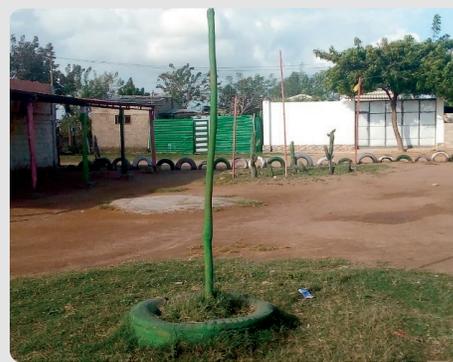
Foto 5 Área frontal del asentamiento  
Somos Unidos 17/01/2023

No se observan riesgos de deslizamiento en la zona.

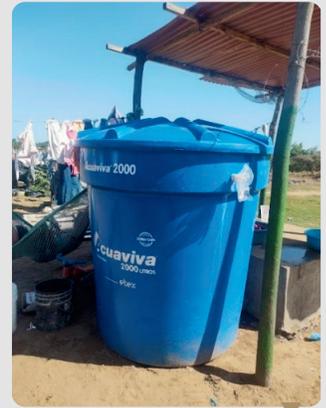
Se encuentran tanques a nivel del suelo, destapados lo que genera facilidad para el ingreso y acumulación de tierra.

La principal fuente corresponde a una conexión informal la cual proviene de un patio donde se encuentra una válvula conectada a la red principal del acueducto, con una manguera de 1/2" pulgada y una longitud de 30 metros, el recurso es conducido desde la llave hasta un tanque plástico de 2.000 litros.

Una vez llenado el tanque de 2000 Litros, cada familia realiza la recolección del agua desde el punto hasta sus hogares, la distancia recorrida oscila entre 20 y 60 metros para el autoabastecimiento, cabe aclarar que no se realiza ningún pago para la adquisición del recurso hídrico.

Foto 7 Almacenamiento principal suministro del agua, Somos Unidos 17/01/2023

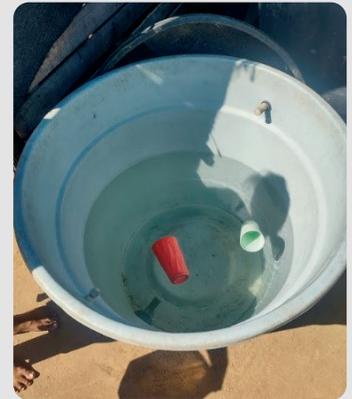
Los hogares cuentan con tanques o baldes para el almacenamiento de agua, al momento de realizar la compra el agua es depositada en tanques plásticos de diferentes volúmenes

Foto 8 Tanque familiar de almacenamiento de agua Somos Unidos 17/01/2023

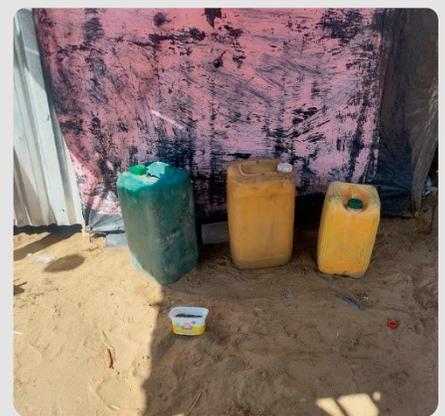
Cada casa recoge el agua de lluvia desde las cubiertas y en canecas.

Foto 9 Pimpina para recolección de agua Somos Unidos 17/01/2023

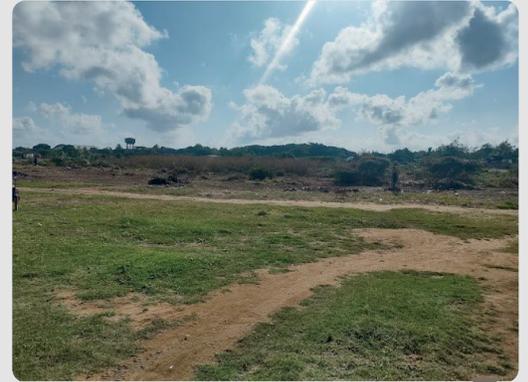
Foto 10 Predio privado donde se realiza la defecación a campo abierto, Somos Unidos 17/01/2023

Los habitantes actualmente realizan la práctica de **defecación al campo abierto**. Los adultos realizan la defecación a campo abierto en un predio privado aledaño al asentamiento.

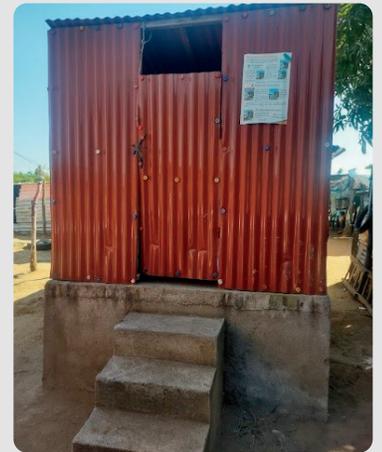
Actualmente se encuentran **4 letrinas secas clausuradas** debido a las practicas inadecuadas dentro de estas, permitiendo la salida de malos olores que se dispersan por toda el área circundante. (Información líder comunitario)

Foto 11 Unidades sanitarias clausuradas Somos Unidos 17/01/2023

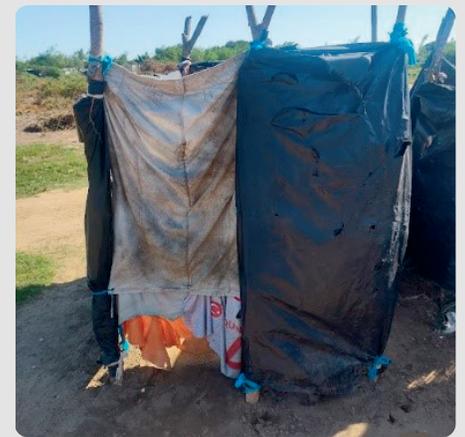
Las viviendas cuentan con **áreas improvisadas para la higiene personal** con canecas de agua, ubicadas en frente del asentamiento, las aguas resultantes son vertidas al suelo, por el tipo de terreno y las altas temperatura, estas son evaporadas e infiltradas.

Ninguna familia cuenta con lavamanos, pero si utilizan baldes con agua y jabón para el lavado de manos.

Foto 12 Área improvisada para la higiene personal Somos Unidos 17/01/2023

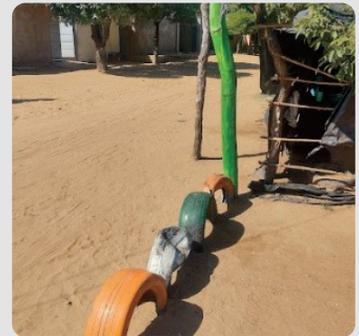
Foto 13 Punto temporal para la recolección de residuos sólidos por el prestador - Somos Unidos 17/01/2023

Los residuos se depositan temporalmente a un costado del asentamiento donde son recogidos por el prestador de aseo del municipio.

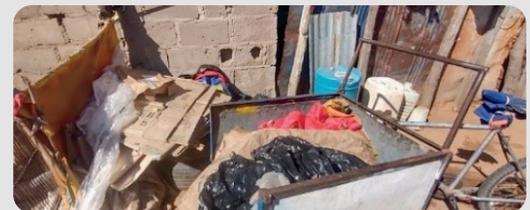
Foto 15 Recolección cartón y plásticos - Somos Unidos 17/01/2023

Los residuos generados por los habitantes del asentamiento se disponen en el relleno sanitario regional del norte ubicado en este mismo municipio.
