FICHA TERRITORIAL

MAPEO DE ASENTAMIENTO HUMANOS EN CONDICIONES WASH EN
LOS DEPARTAMENTOS DE ATLÁNTICO Y LA GUAJIRA

ASENTAMIENTO VILLA MADRE LAURA, MAICAO, LA GUAJIRA

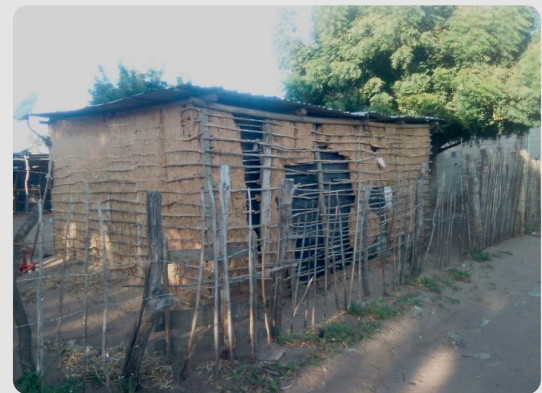
Materiales:
Barro, Lámina de zinc y
plásticos.

Foto 2 Vivienda de barro
asentamiento Villa Madre Laura 18/01/2023

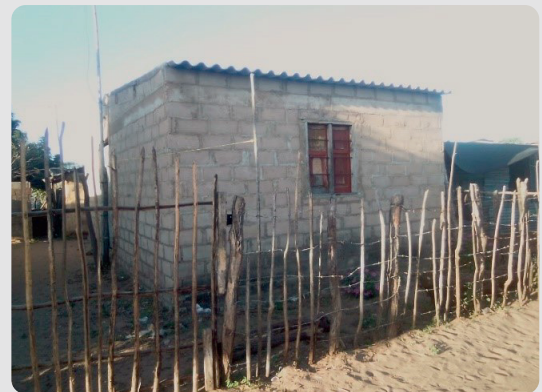
*Pocas viviendas en mampostería con
estructuras en concreto.

Foto 3 Casa en materiales
Villa Madre Laura 18/01/2023

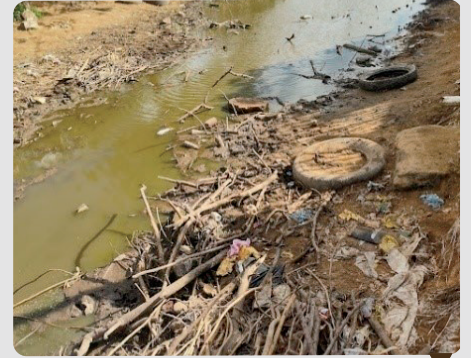
El asentamiento tiene 4 calles sin pavimento, que se inundan en épocas de lluvias.

Introducción de aguas de escurrimiento superficial en las viviendas aledañas, en épocas de lluvia.

Foto 4 Calle Canal Villa Madre Laura 18/01/2023

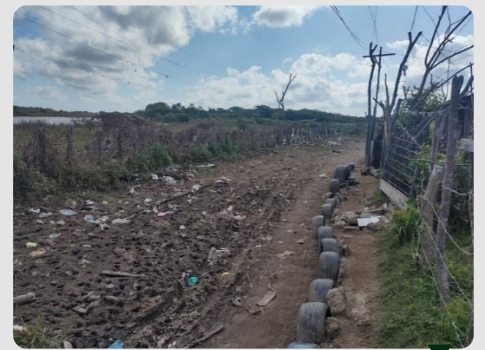
Acumulación de los residuos sólidos que son arrojados a la calle. Se observa aposamiento de aguas por erosión del suelo y arrastre de todo tipo de residuos (plásticos, vidrios, cartón, papeles y orgánicos).

Foto 6 Mal estado de las vías producto de las precipitaciones Villa Madre Laura 18/01/2023

En épocas de lluvia se imposibilita completamente el ingreso de los carrotanques por el mal estado de las vías.

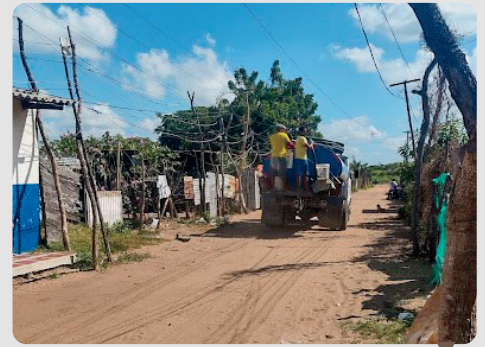
La mayoría de las viviendas adquieren agua de proveedores privados e informales que distribuyen el agua desde carrotanque por todo el asentamiento. Existe una ruta definida y frecuencia de entrega. El servicio de entrega de agua tiene un costo que cada vivienda paga según la cantidad que almacena.

Foto 7 Fuente de abastecimiento principal suministro del agua carrotanque Villa Madre Laura 18/01/2023

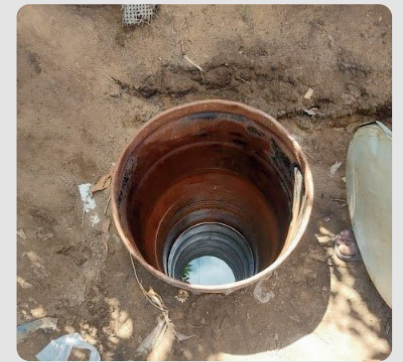
Foto 8 Aljibe artesanal Villa Madre Laura 18/01/2023

2 familias dentro del asentamiento realizaron excavación de pozo manual con encamisado del que sustraen agua para el autoabastecimiento y comercialización. Cada familia cuenta con tanques de almacenamiento metálicos para el agua extraída. Las personas del asentamiento que compran esta agua saben que puede estar contaminada.

Las viviendas sustraen y almacenan el agua para el autoabastecimiento y la comercialización. El agua de esta fuente puede estar contaminada por la presencia de pozos sépticos en el asentamiento. No se realiza ningún tratamiento al agua.

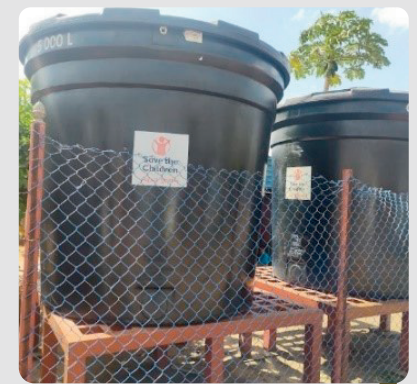
El agua no llega permanentemente a cada vivienda por lo que los hogares cuentan con tanques o baldes para su almacenamiento, este se realiza en tanques plásticos de diferentes volúmenes.

Foto 9 Baldes de recolección de agua Arroyo La Voz Que Clama 16/01/2023

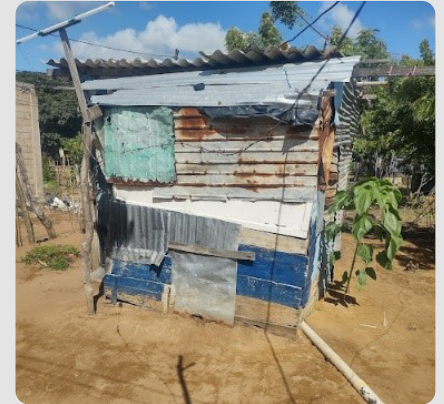
Las letrinas son construidas de diferentes materiales tales como láminas de zinc y maderas.

Foto 10 Letrina tipo Villa Madre Laura 18/01/2023

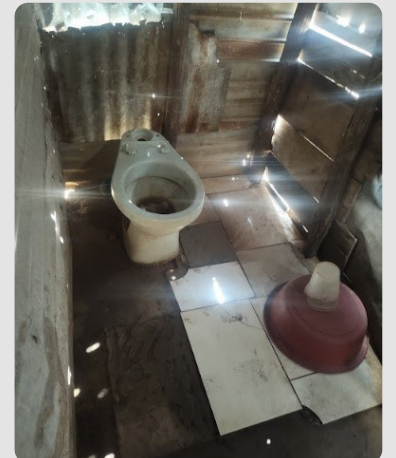
Foto 11 Letrina Villa Madre Laura 18/01/2023

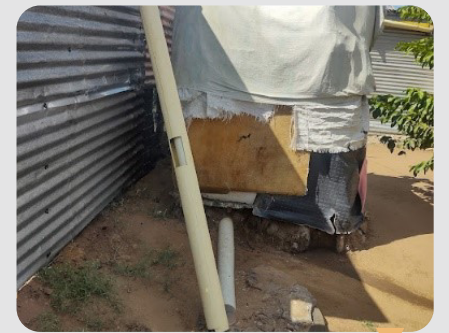
Los sanitarios están conectados a pozos sépticos revestidos con llantas y poseen un sistema de ventilación con tubería sanitaria de 2" de diámetro.

Foto 12 Pozo de infiltración con tubería de ventilación, Villa Madre Laura 18/01/2023

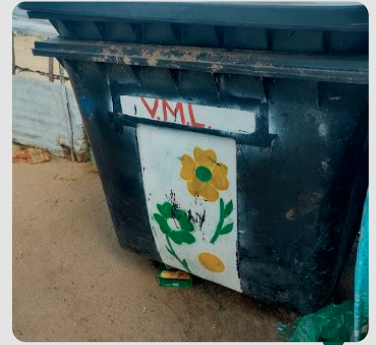
El asentamiento cuenta con 4 contenedores para la recolección comunitaria de los residuos sólidos, estos se colocan en la calle solamente el día de la recolección.

Foto 13 Contenedores para el almacenamiento de residuos sólidos
Villa Madre Laura 18/01/2023

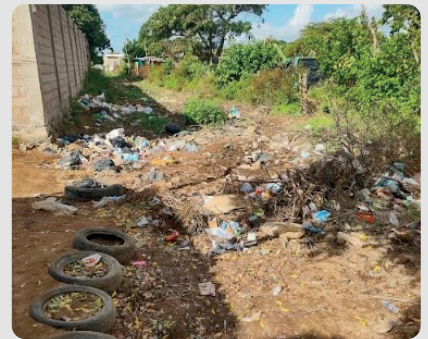
Foto 14 Manejo inadecuado de los residuos sólidos
Villa Madre Laura 18/01/2023

Algunas personas del asentamiento realizan un abandono de los residuos sólidos en diferentes zonas del asentamiento.
