FICHA TERRITORIAL

MAPEO DE ASENTAMIENTO HUMANOS EN CONDICIONES WASH EN
LOS DEPARTAMENTOS DE ATLÁNTICO Y LA GUAJIRA

ASENTAMIENTO NUEVA ESPERANZA, SOLEDAD, ATLÁNTICO

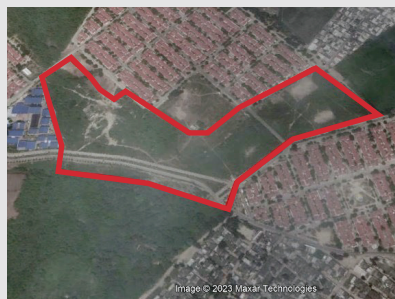
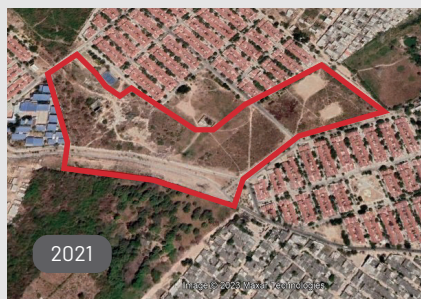
Imagen satelital
7 de noviembre del 2019

Imagen satelital
3 de abril del 2021

Imagen satelital
1 de mayo del 2022

En la imagen de 2019 se aprecia como el asentamiento "Nueva Esperanza" no tenía ocupación alguna e incluso tenía cobertura vegetal. En la imagen de 2021, se observa que el terreno ha sido limpiado, pero no cuenta con edificaciones. En las imágenes de 2022 se observan edificaciones dispersas en toda el área del polígono, evidenciando una ocupación en un lapso de tiempo corto..

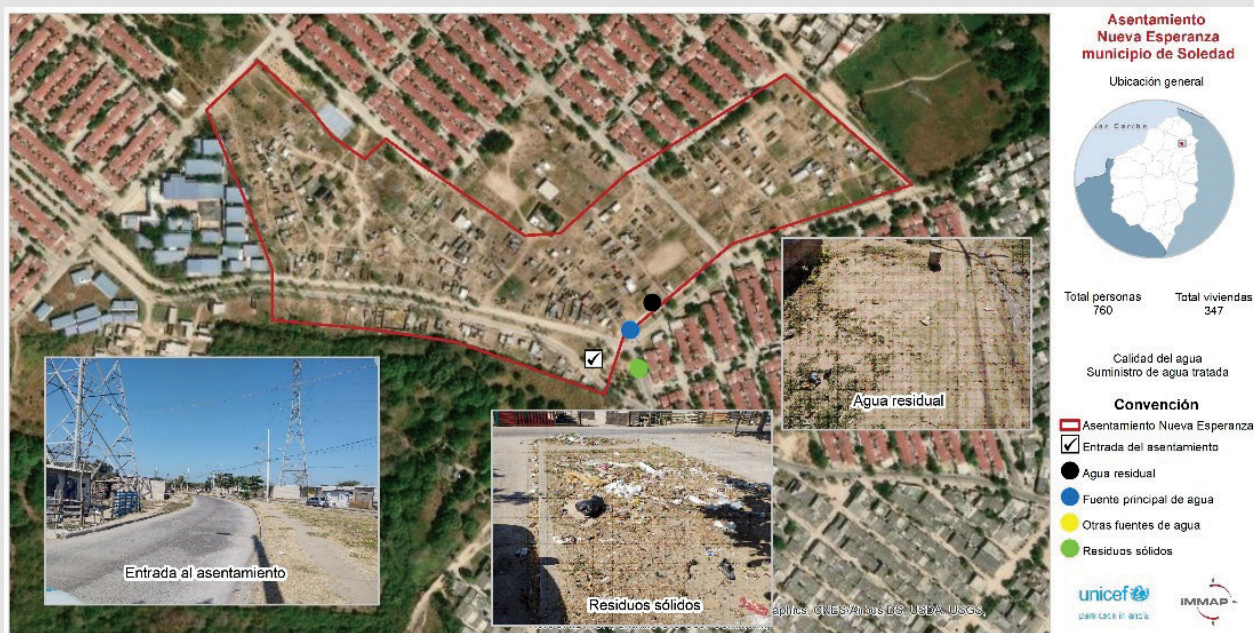
Conformación del asentamiento

El asentamiento "Nueva Esperanza" se ubica en un terreno rodeado de conjuntos urbanísticos al parecer de vivienda de interés social. A pesar de tratarse de un terreno que no se había integrado al desarrollo urbano, porque discurren redes de gasoducto y de energía de alta tensión, ha sido ocupado muy rápidamente en un lapso de dos años.

Las autoridades locales no suministraron información sobre este asentamiento, al parecer el área está siendo objeto de acciones policivas para la restitución de los terrenos.

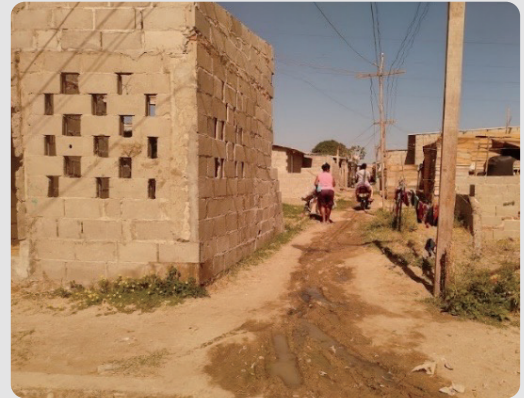
Foto 1 Entrada del asentamiento Nueva Esperanza 2/02/2023

Existen dos vías de ingreso y salida. La calle principal se encuentra pavimentada.

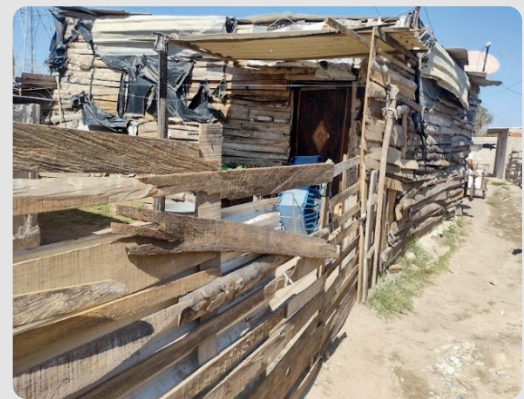
Foto 2 Viviendas tipo en el asentamiento Nueva Esperanza 2/02/2023

Estructuras: Columnas y vigas en maderas en la mayoría de los hogares.

Materiales: Tablas de madera y materiales reciclados. Existen algunas viviendas en mampostería.

Techos y pisos: Láminas de zinc y piso en tierra.

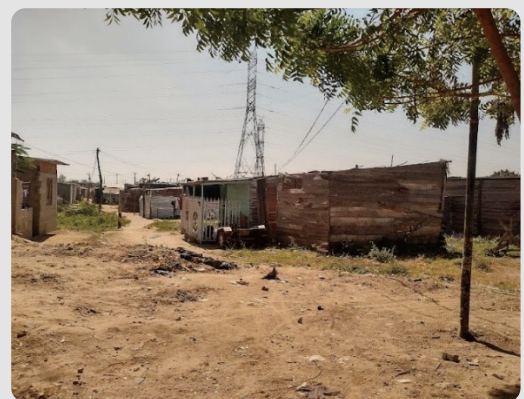
Foto 3 Estado de las vías Nueva Esperanza 2/02/2023

El interior del asentamiento tiene calles angostas, peatonales en terreno natural. Estas no permiten el tránsito de vehículos.

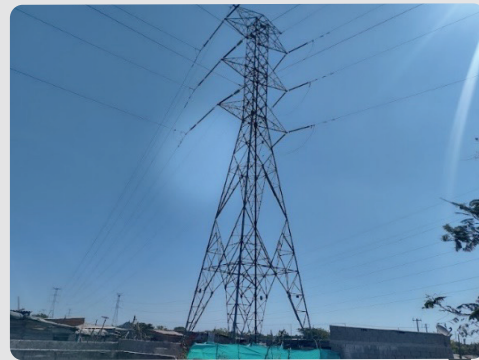
Foto 4 Torres eléctricas dentro del asentamiento Nueva Esperanza 2/02/2023

Riesgo por exposición a las líneas de alta tensión que pasan por encima de los hogares. La migración ha llevado a muchas familias asentarse debajo de la red eléctrica sin importar el alto riesgo que corren.

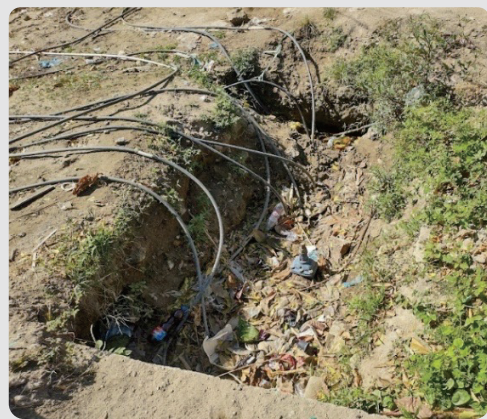
Foto 7 Conexión de agua al acueducto asentamiento Nueva Esperanza 2/02/2023

Los habitantes del asentamiento Nueva Esperanza cuentan con acceso a agua proveniente de una conexión no habilitada a la tubería del acueducto de la Triple A de Barranquilla. El acceso consta de una conexión a la red de acueducto en un solo punto y tendido de una manguera que conduce el suministro de agua a gran parte de las familias.

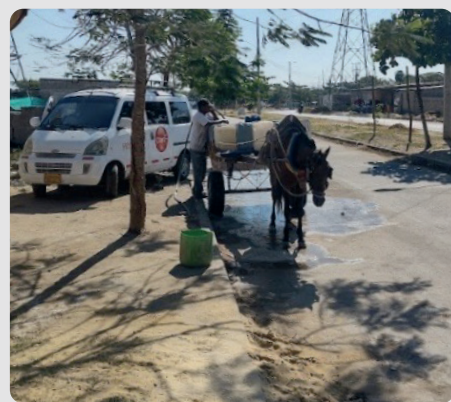
Foto 9 Punto de distribución de agua asentamiento- Nueva Esperanza 2/02/2023

10% Menos del de las familias no reciben agua del punto de conexión informal al acueducto, por el contrario, se abastecen de agua mediante proveedores informales, esta agua se obtiene de un punto no habilitado de la red de distribución de la Triple A.

Los proveedores transportan el agua en carretas con tracción animal y la venden en cada vivienda de acuerdo con la capacidad de pago y almacenamiento que tenga cada vivienda.

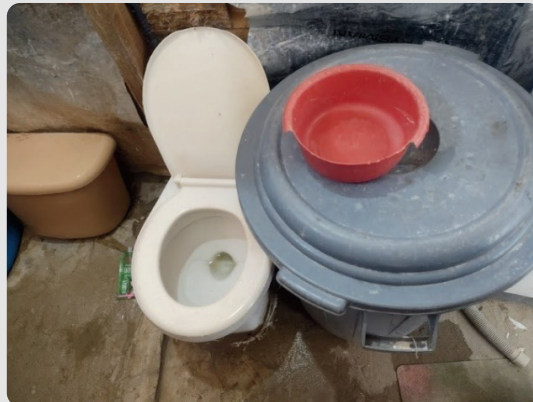
Foto 10 Unidad sanitaria familiar asentamiento Nueva Esperanza 2/02/2023

Las viviendas cuentan con unidad sanitaria con inodoro y por tubería y gravedad todas las aguas residuales se vierten en el pozo séptico.

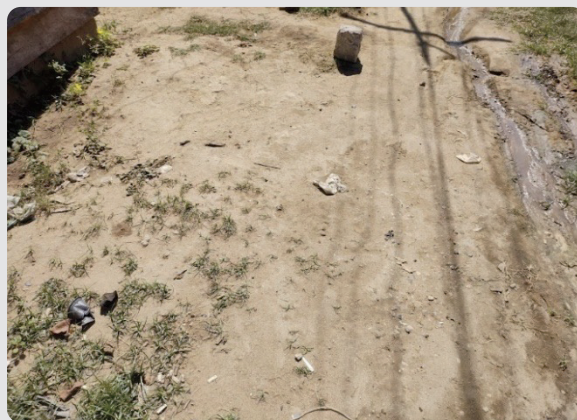
Foto 12 Vertimiento de aguas duchas asentamiento Nueva Esperanza 2/02/2023

Las aguas de las duchas y lavamanos son arrojadas al suelo, se observan pequeños cuerpos de agua en frente de los hogares en señal de disposición de las aguas residuales de lavado y limpieza.

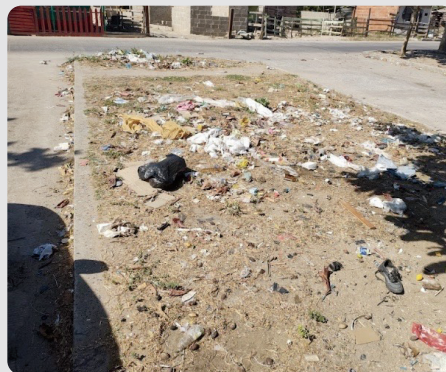
Foto 13 Punto de arrojado de residuos sólidos asentamiento Nueva Esperanza 2/02/2023

El asentamiento cuenta con un punto de acopio de residuos sólidos, todos los residuos generados son colocados a la orilla de la carretera para que el prestador Triple A de Barranquilla ESP realice la respectiva recolección.

Se observan todo tipo de residuos en mayor proporción bolsas plásticas y materiales ordinarios.

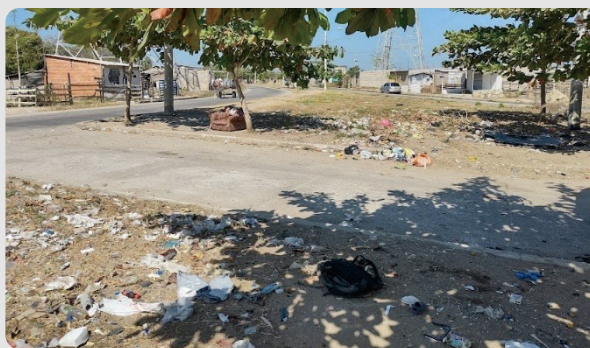
Foto 14 Punto de arrojado de residuos sólidos asentamiento Nueva Esperanza 2/02/2023

Algunas familias arrojan los residuos en diferentes predios vacíos del asentamiento.
