FICHA TERRITORIAL

MAPEO DE ASENTAMIENTO HUMANOS EN CONDICIONES WASH EN
LOS DEPARTAMENTOS DE ATLÁNTICO Y LA GUAJIRA

ASENTAMIENTO LA CONCEPCIÓN, SOLEDAD, ATLÁNTICO

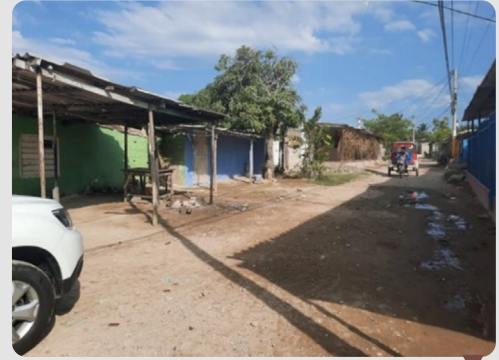
Foto 1 Entrada asentamiento La Concepción 31/01/2023

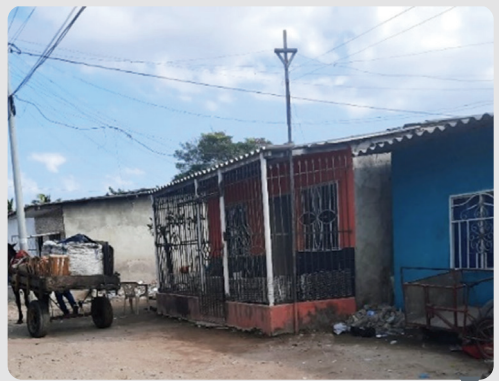
La mayoría de las familias se dedican al reciclaje. Se observan pequeñas tiendas de suministro dentro del asentamiento.

Foto 2 Viviendas tipo y actividad de reciclaje Asentamiento La Concepción 31/01/2023

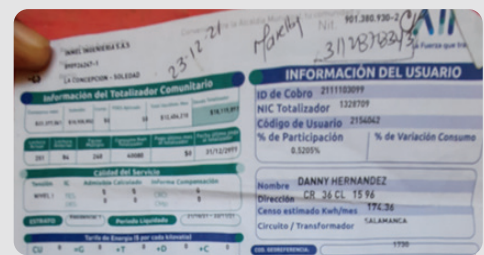
El asentamiento cuenta con una conexión comunitaria, con factura por vivienda generada por la empresa de energía, se paga a prorrata de los usuarios conectados. Otras viviendas están con conexión irregular desde un punto eléctrico a las afueras del asentamiento. Flujo de energía inestable, no se observó empleo de paneles solares u otras soluciones alternativas.

Foto 3 Detalle de un recibo de servicio de energía con totalizador comunitario Asentamiento La Concepción 31/01/2023

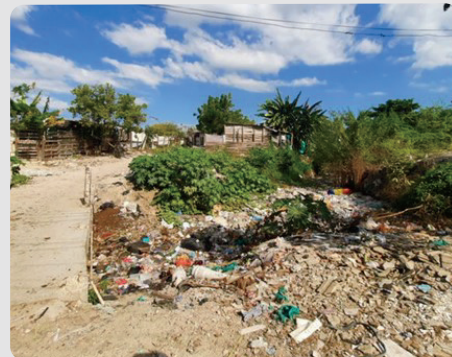
Riesgo por inundación de las viviendas y calles del asentamiento que en épocas de lluvia aumentan el arroyo denominado "Salamanca", el cual se encuentra taponado por la acumulación de los residuos sólidos.

Foto 4 Arroyo "Salamanca"
Asentamiento La Concepción 31/01/2023

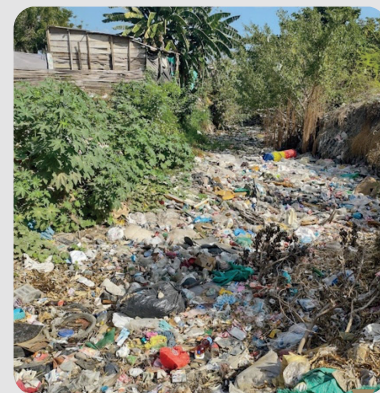
Inadecuada disposición de los residuos sólidos que son arrojados al arroyo y a una zona aledaña produciendo una alta contaminación y generación de vectores.

Foto 5 Manejo inadecuado de residuos sólidos asentamiento
La Concepción 31/01/2023

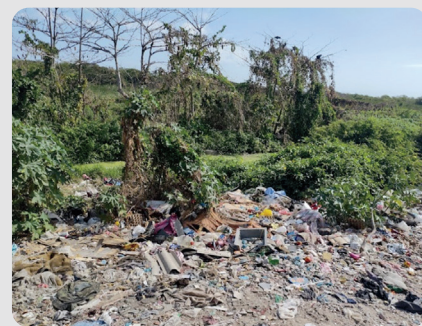
Foto 6 Punto de arrojado de residuos sólidos
La Concepción 31/01/2023

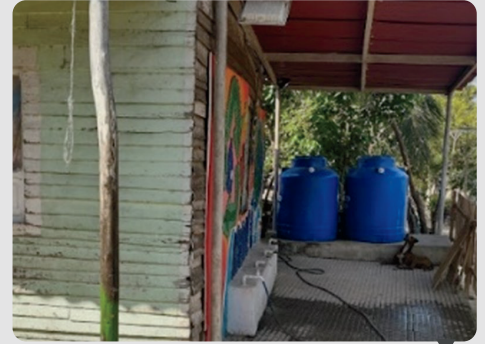
Se observan diferentes formas de entrega de agua a partir de esta red informal. Algunas viviendas (las más antiguas principalmente) cuentan con un punto de agua al interior de la propia casa, con almacenamiento en tanques de 250 litros. Existen tres puntos colectivos de agua, desde donde se acarrea hasta las viviendas; un punto de hidratación con llaves y sin almacenamiento, otros dos con tanques, suman una capacidad de 6 mil litros. El agua en estos puntos está disponible permanentemente.

Foto 7 Punto colectivo de agua con almacenamiento
Asentamiento La Concepción 31/01/2023

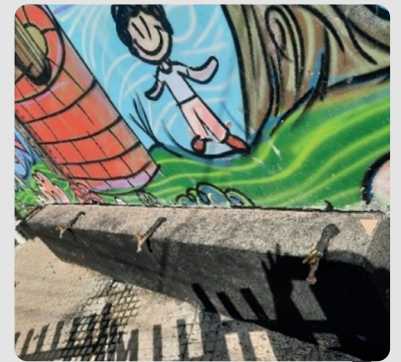
Foto 8 Punto de abastecimiento de agua
asentamiento La Concepción
31/01/2023

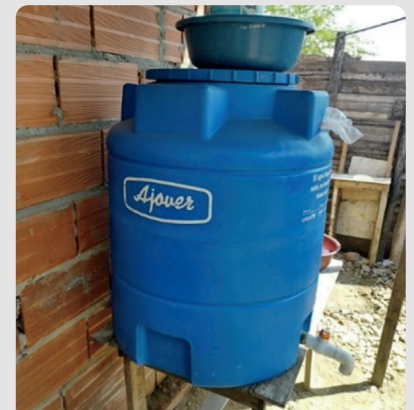
El agua es almacenada en los tanques de 250 litros y en otros recipientes, se observan cuidados básicos de la calidad del agua almacenada (limpieza de los tanques, tapa

Foto 9 Tanques de almacenamiento
de 250 Litros
La Concepción 31/01/2023

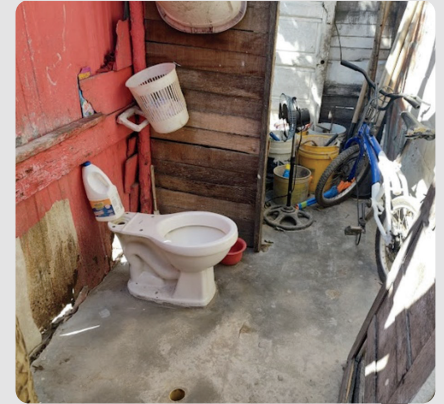
Foto 10 Letrina asentamiento La Concepción 31/01/2023

Cerca de un 8% de las familias del asentamiento cuentan con letrinas, con pozo séptico propio o individual por hogar.

Las letrinas son hechas con materiales reciclables y otras con ladrillos, las aguas producto de las duchas y el lavado de ropa se vierten al suelo para evitar el llenado rápido del pozo séptico.

La construcción de los pozos sépticos es un verdadero desafío, pues por encontrarse sobre un antiguo botadero de basura, al realizar la excavación a menos de 1 metro de profundidad el suelo presenta inestabilidad y se exponen los materiales descompuestos.

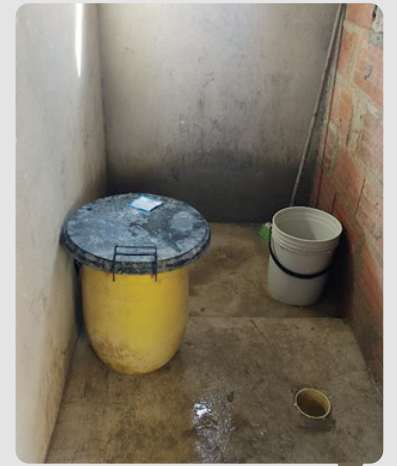
Foto 11 Área de higiene personal en vivienda La Concepción 31/01/2023

Aguas de lavado y limpieza, baño personal es descargado al suelo.

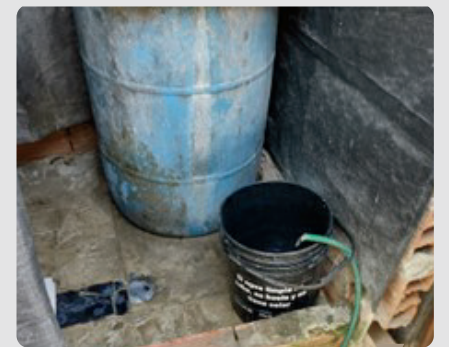
Las familias procuran adecuar un espacio para la ducha - que también es empleado para la defecación cuando la vivienda no cuenta con inodoro. Este espacio se adecua con cierta privacidad (construyen un encerramiento precario con lonas y plásticos) Las aguas grises y la orina son vertidas al suelo. Las heces se arrojan fuera de la vivienda.

Foto 12 Área de higiene personal en vivienda La Concepción 31/01/2023

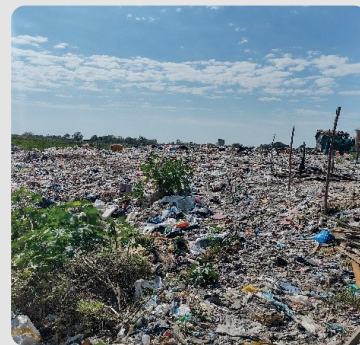
Las viviendas abandonan los residuos en un predio ubicado atrás del asentamiento.

Las viviendas también arrojan los residuos en el arroyo Salamanca.

Foto 13 Acumulación de residuos sólidos
La Concepción 31/01/2023

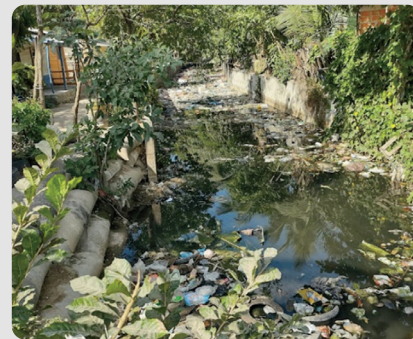
Foto 14 Manejo inadecuado de los residuos sólidos
La Concepción 31/01/2023

No existe tratamiento de residuos sólidos dentro del asentamiento, estos son arrojados en el arroyo y en varios puntos alrededor de la zona.

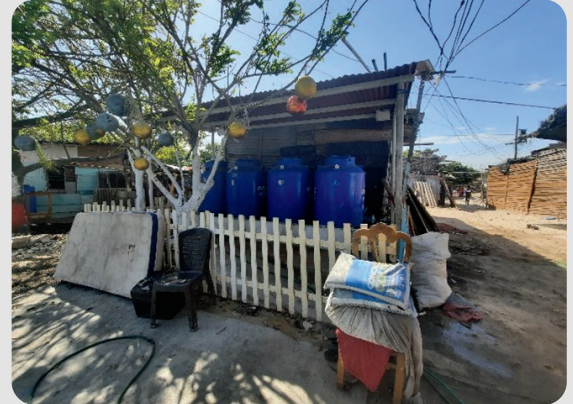
Iniciativa apoyada por UNICEF: Suministro de materiales y mano de obra de la comunidad, se dispuso un punto de hidratación con agua en llaves sin tanques de almacenamiento al lado de espacio comunitario de acogida de población infantil “El País de los Sueños” y otros dos puntos con llaves y tanques de almacenamiento.

Foto 16 Punto colectivo de agua al final de la red informal. Asentamiento La Concepción. 31/01/2023

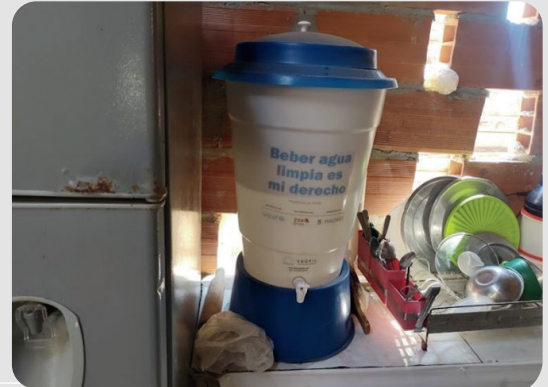
Iniciativa apoyada por UNICEF: Entrega de filtros cerámicos - exterior plástico, a varias viviendas del asentamiento.

Foto 17 Filtración de agua en vivienda, sistema vasija de barro y almacenamiento plástico. Asentamiento La Concepción 31/01/2023

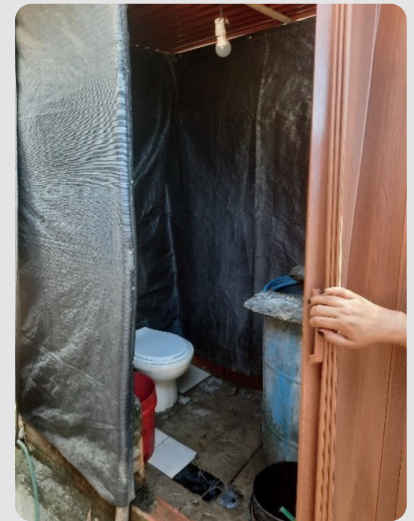
Iniciativa apoyada por UNICEF: Mejora del espacio sanitario al interior de las viviendas, proporcionando un aislamiento para mayor privacidad (lonas de mayor altura, techo, cubierta de piso, desagüe y puerta).

Foto 18 Adecuación espacio sanitario en vivienda – cerramiento, piso y techo. Asentamiento La Concepción- 31/01/2023

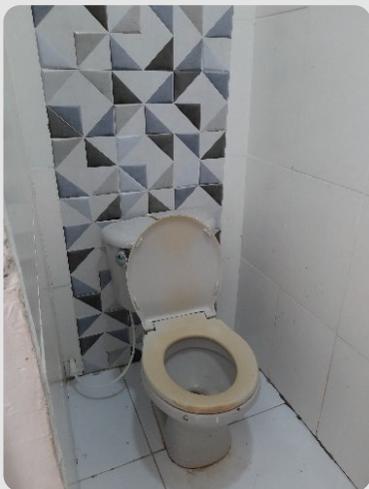
Fotos 20 y 21 Unidad sanitaria – inodoro y lavamanos del sitio de acogida "El País de los Sueños" en asentamiento la Concepción. 31/01/2023

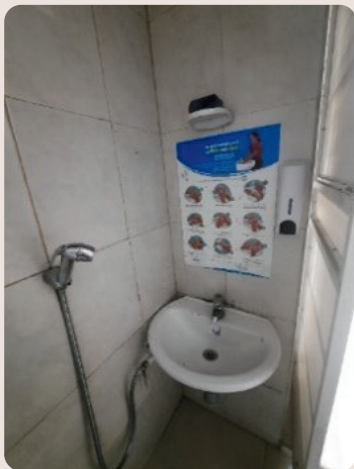
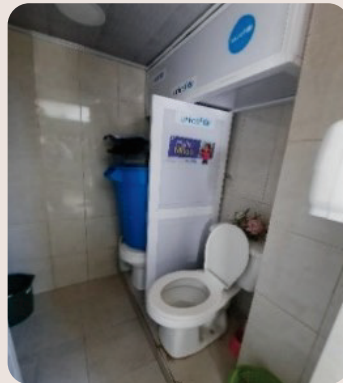
Fotos 27 y 28 Estado unidades sanitarias FUNPOLAFE 31/12/2023
