FICHA TERRITORIAL

MAPEO DE ASENTAMIENTO HUMANOS EN CONDICIONES WASH EN
LOS DEPARTAMENTOS DE ATLÁNTICO Y LA GUAJIRA
ASENTAMIENTO RENACER, SOLEDAD, ATLÁNTICO

Nombre del Asentamiento: **Renacer**

Municipio: **Soledad**

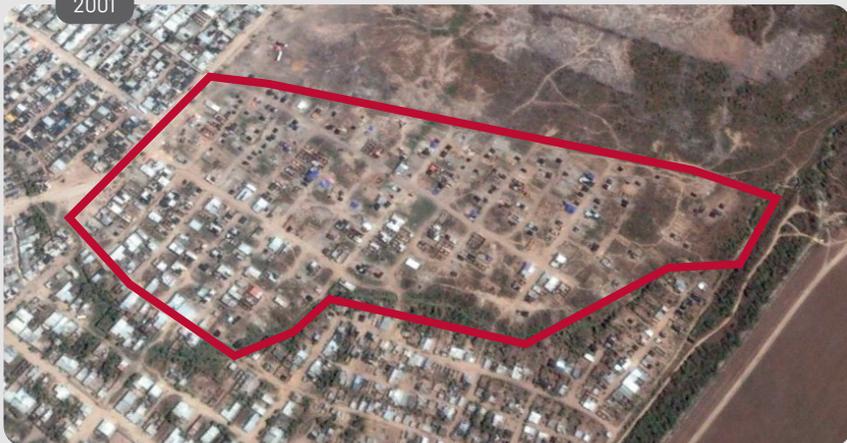
Imagen satelital.
Julio de 2001

En 2001 se aprecia como el asentamiento "Renacer" comienza su ocupación en el área, hacia el suroriente.

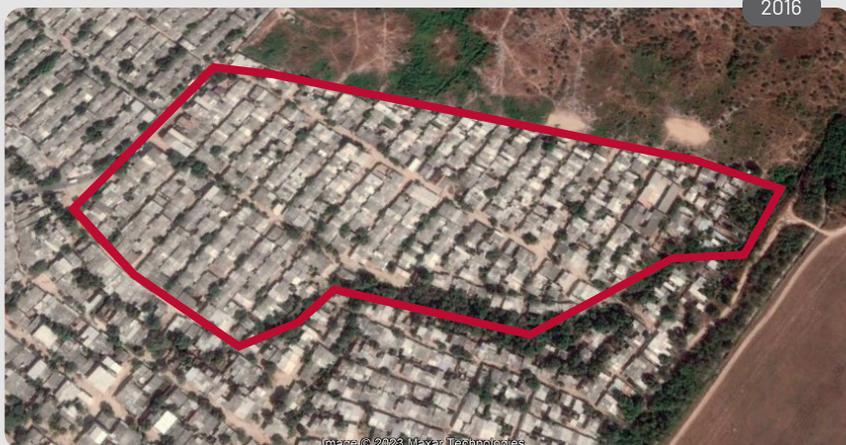
En 2016 puede verse como el asentamiento está completamente ocupado y tiene el tamaño actual, aunque el lote adyacente al norte continuaba sin ser ocupado y se observa vegetación abundante en las márgenes del arroyo.

Imagen satelital.
11 de enero del 2016

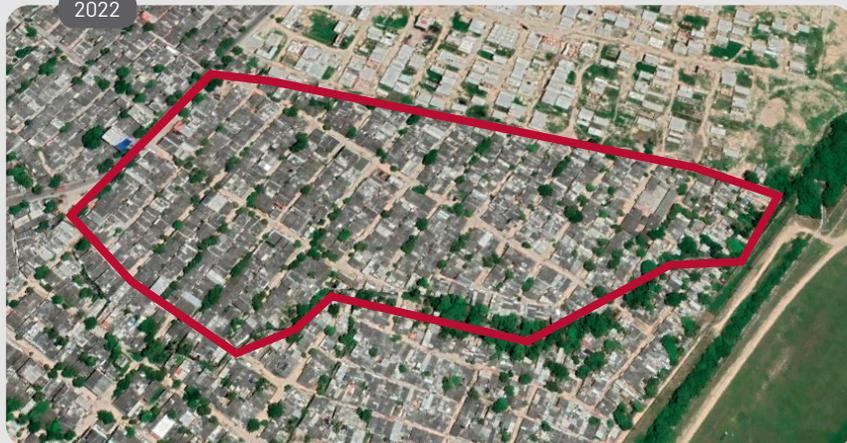
Imagen satelital.
1 de mayo del 2022

En la imagen de 2022, se observa gran densificación de las edificaciones en el polígono y en sus proximidades, especialmente en las márgenes del arroyo.

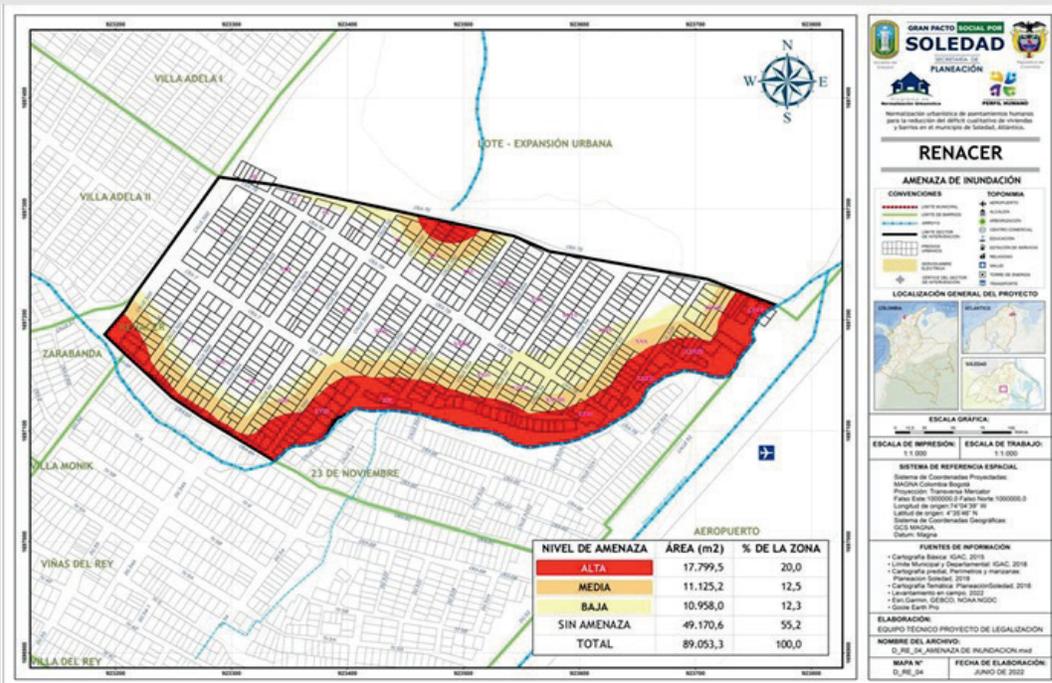
Mapa de Amenaza por Inundación Renacer, municipio de Soledad. Estudio de normalización 2022*, pág. 399.

En el mapa se puede apreciar la susceptibilidad a inundación acentuada en la zona del arroyo, con mayor impacto en las viviendas construidas en sus márgenes. El estudio urbanístico excluye de la posibilidad de regularización a estos predios.

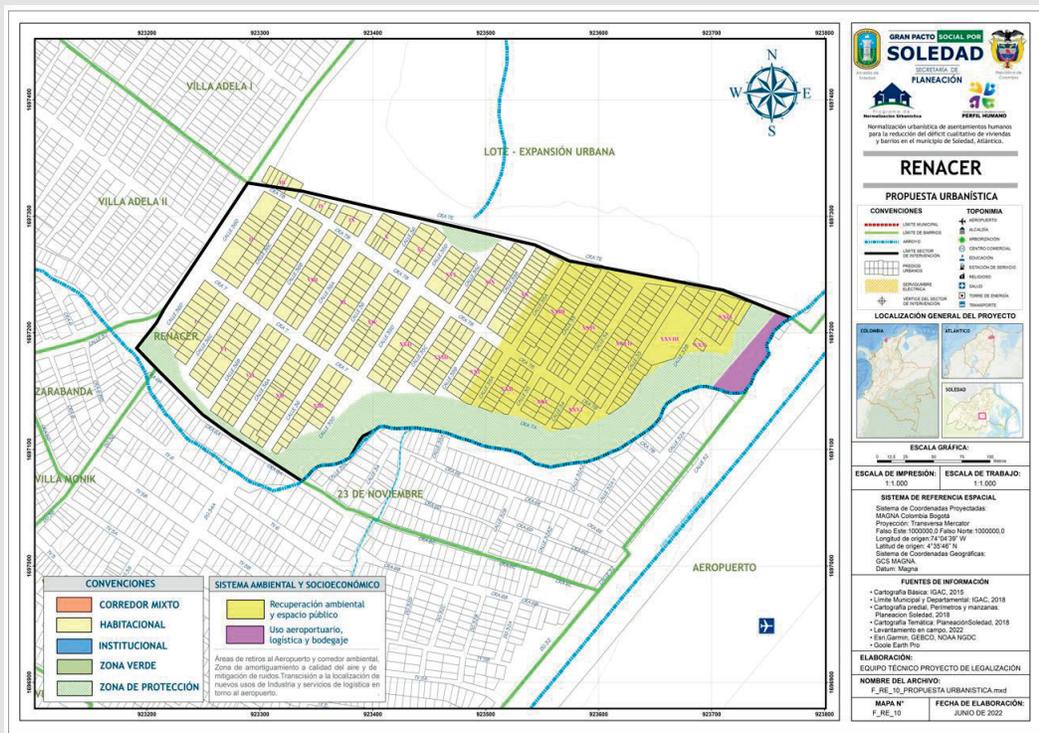
En el mapa se puede apreciar que se ha priorizado un sector del asentamiento para la regularización de predios (uso habitacional) mientras que los ubicados hacia el suroriente estarían en transición hacia otros usos. La zona circundante al arroyo es declarada zona de protección.

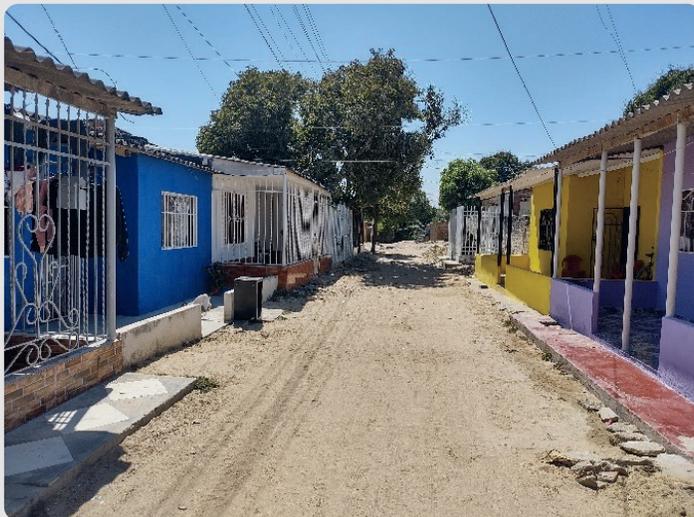
Foto 1 Viviendas tipo en el asentamiento Renacer. 30/01/2023

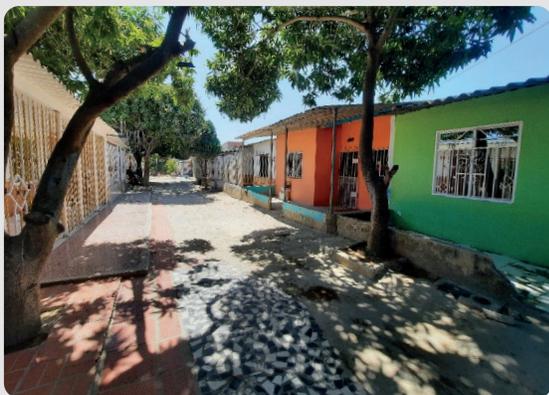
Estructuras:
Columnas y cimientos estructurales.

Materiales:
Mampostería.

Techos y pisos:
Cubiertas de Eternit y cerámica.

Zona de ducha:
Las casas cuentan con duchas, todas las aguas generadas van en descarga directa por tubería al arroyo "El Platanal".

Unidad sanitaria:
Unidad sanitaria con inodoro con descarga directa por tubería al arroyo "El Platanal".

Zona de Lavado:
Con zona de lavado y descarga directa por tubería al arroyo "El Platanal".

Foto 3 Viviendas asentamiento Renacer. 30/01/2023

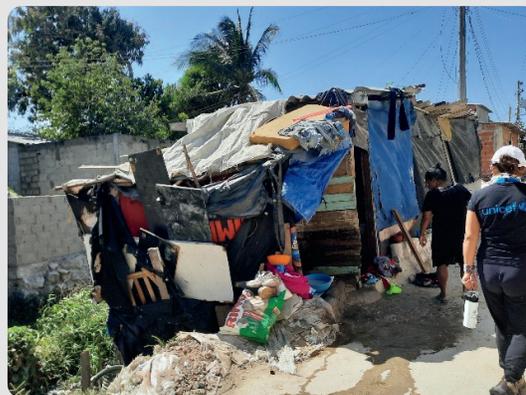
Estructuras:
Columnas y vigas en maderas en la mayoría de los hogares. Sin cimientos.

Materiales:
Tablas de madera, plásticos y telas.

Techos y pisos:
Laminas de zinc y piso en tierra.

Cerramiento:
No cuentan con ningún tipo de cerramiento.

Zona de Lavado:
Sin zona de lavado y descarga por un tubo directo al arroyo "El Platanal".

Foto 4 Viviendas tipo en el asentamiento Renacer. 30/01/2023

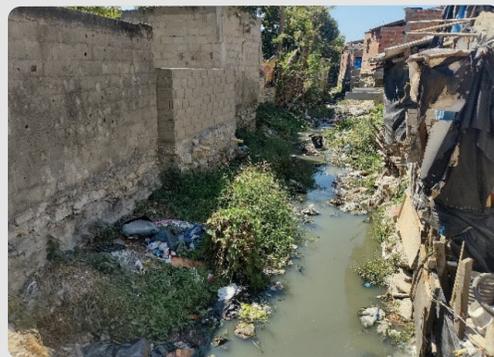
Foto 5 Zona de generación de vectores
Renacer 30/01/2023

Las familias ubicadas cerca del arroyo tienen un alto riesgo por la presencia de vectores: insectos por estancamiento de aguas lluvias y roedores.

Exposición a agua estancada, vectores y roedores en varios puntos del asentamiento.

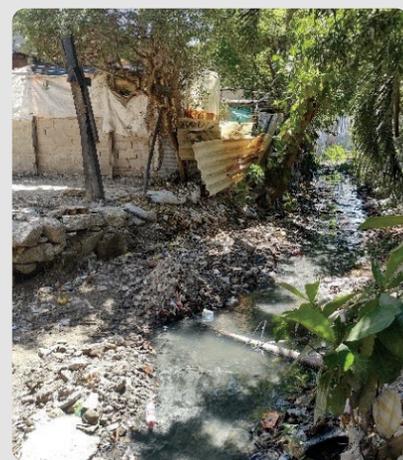
Asentamiento ubicado al lado de un arroyo estacional El Platanal (zona de ronda hídrica). En temporada de invierno las escorrentías alimentan el arroyo produciendo inundaciones en las viviendas cercanas.

Foto 6 Arroyo el Platanal
Asentamiento - Renacer 30/01/2023

No se identifican zonas de deslizamientos de tierra, no obstante, hay casas que están al borde del arroyo, que en periodos de lluvias presentan riesgo de deslizamiento del suelo.

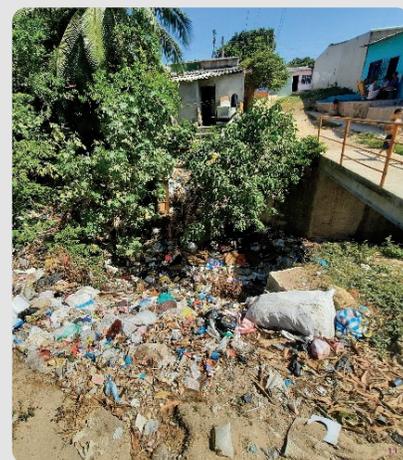
Foto 7 Residuos en el Arroyo el Platanal
Asentamiento - Renacer 30/01/2023

La inadecuada disposición de los residuos sólidos que son arrojados al arroyo (residuos plásticos, vidrios, cartón, papeles y orgánicos entre otros) producen obstrucción de las aguas, lo que conlleva inundaciones cuando se presentan fuertes lluvias.

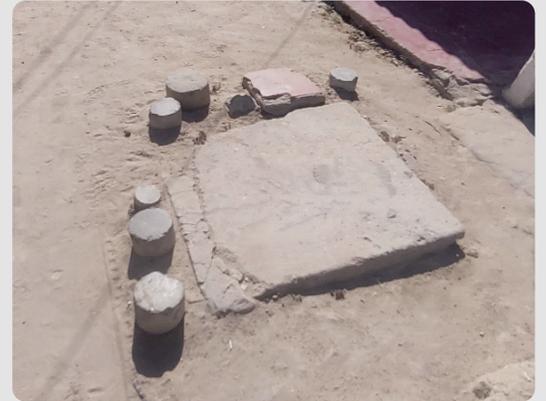
Foto 10 Registro aguas residuales y excretas - Renacer 30/01/2023

Descarga de aguas no tratadas a cuerpo de agua.

Existe un sistema de tubería para la conducción de las aguas residuales hasta el arroyo, por autoconstrucción de la misma comunidad. Esta red o tubería sanitaria pasa por cada calle hasta el arroyo ubicado en la zona baja del asentamiento.

Todo el sistema funciona por gravedad, y está compuesto por cajas de inspección en mampostería ubicados a cierta distancia con el fin de realizar el mantenimiento o poder destapar una vez se presente obstrucciones.

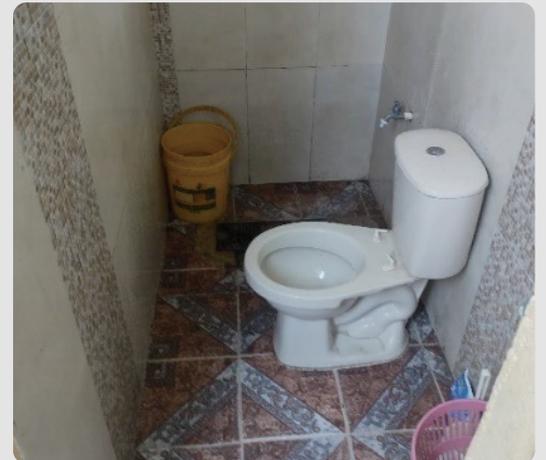
Las viviendas adyacentes al arroyo descargan directamente sus aguas residuales.

Foto 11 Unidad sanitaria familias asentamiento - Renacer 30/01/2023

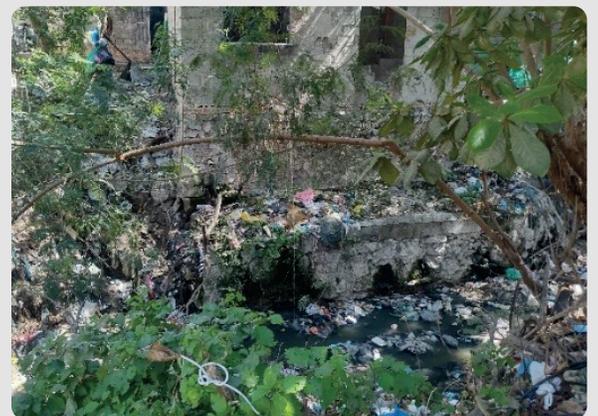
Foto 12 Disposición inadecuada de residuos sólidos - Renacer 30/01/2023

Algunas familias arrojan los residuos al arroyo o los abandonan en diferentes puntos de asentamiento.

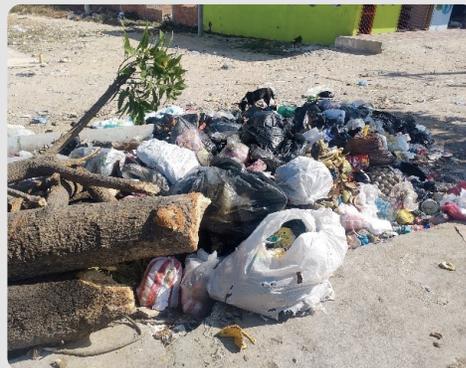
Los residuos se depositan en un punto sobre la vía principal, al descubierto, que es atendido por el prestador de servicio de aseo.

Foto 13 Punto de arrojado de residuos sólidos asentamiento Renacer 30/01/2023

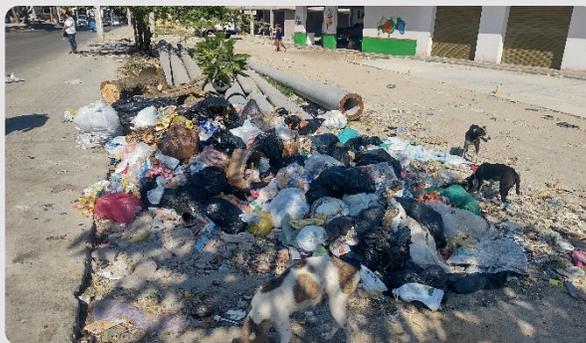
Foto 14 Punto de acopio de residuos sólidos asentamiento Renacer 30/01/2023

Los residuos son colocados a la entrada del asentamiento sin ningún tipo de almacenamiento ni control contra animales.

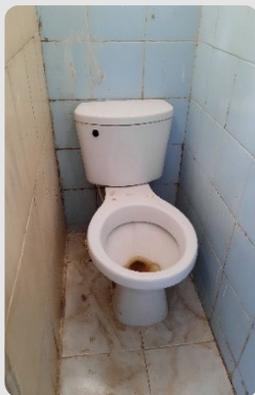
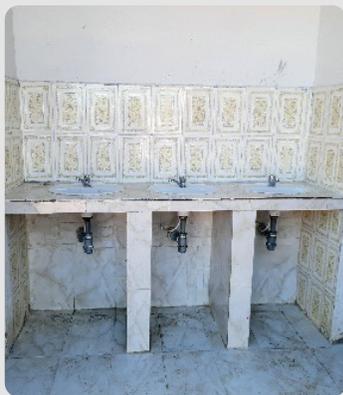
Al momento de la visita, el coordinador informa de la asistencia de aproximadamente 120 niños del asentamiento Renacer, se observan salones de clase en buen estado y con dotación completa que cubren aproximadamente el 40% del área. las otras instalaciones próximas al patio están en desuso y sin dotación. A pesar de contar con espacio suficiente, hay deficiencias notables en las unidades sanitarias en uso (sin puertas, sin agua corriente, sin jabón, sin señalización) Tampoco se observó sitio de preparación de alimentos, los llevan empacados diariamente.

Fotos 16 y 17 Estado actual de las instalaciones sanitarias en uso al momento de la visita. Institución educativa Llamado de Jesús. 30/01/2023
