FICHA TERRITORIAL

MAPEO DE ASENTAMIENTO HUMANOS EN CONDICIONES WASH EN
LOS DEPARTAMENTOS DE ATLÁNTICO Y LA GUAJIRA

ASENTAMIENTO CIUDADELA DE PAZ, BARRANQUILLA, ATLÁNTICO

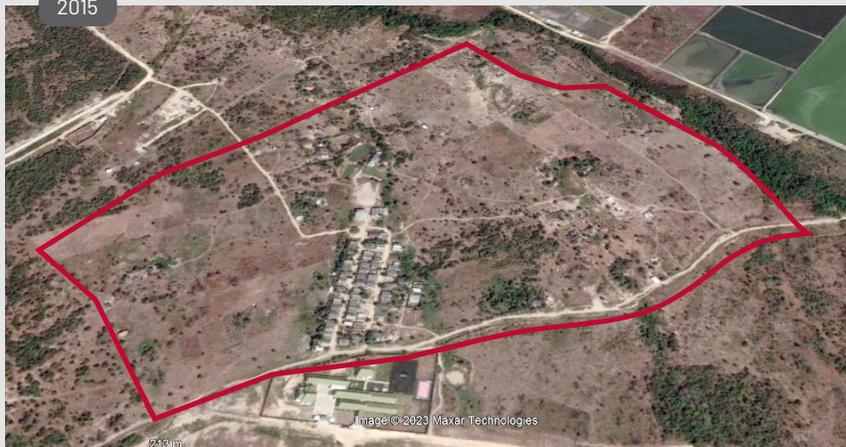
Imagen satelital.
23 de diciembre del 2015.
Aparición del asentamiento.

En las imágenes se observa que el asentamiento "Ciudadela De Paz" inicia mucho antes de 2015 con un núcleo central consolidado, rodeado por parcelas rurales.

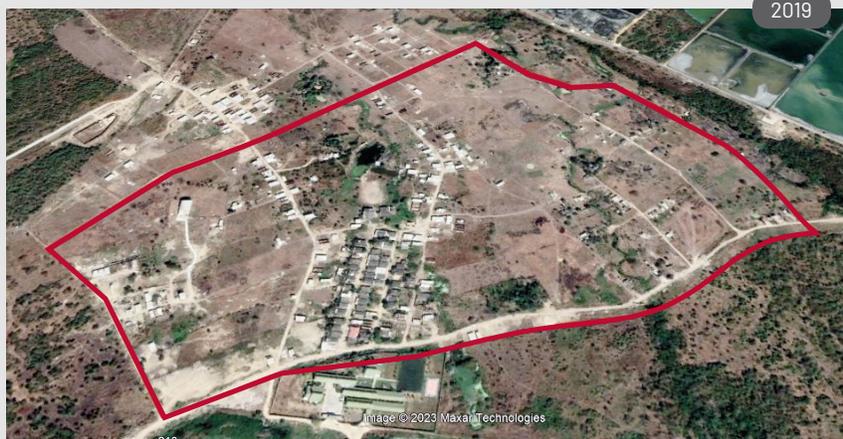
Luego, en 2018 se observa la aparición de un núcleo a la izquierda, que da inicio al asentamiento denominado "Caribe Campestre".

Imagen satelital.
1 de marzo del 2019.
Evidencia de crecimiento.

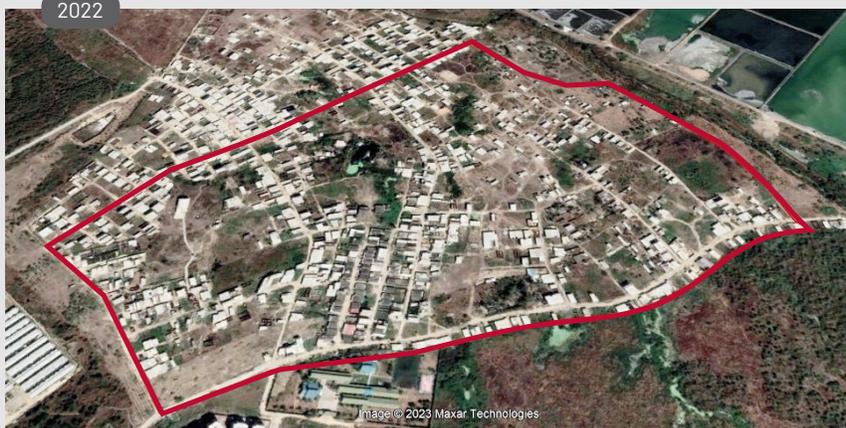
Imagen satelital.
3 de enero del 2022, Expansión actual.

Actualmente, los dos asentamientos son vecinos con comunicación entre sí, con una expansión notable hacia el norte y en el occidente subsisten unas pocas parcelas con características rurales. La expansión al occidente, en cercanías de la EDAR "El Pueblo", se ha producido alrededor de una vía carretable.

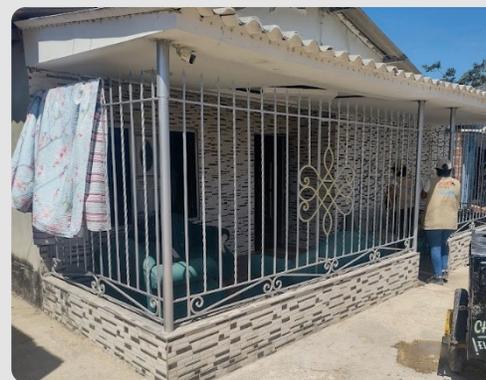
Estructuras:

Columnas y cimientos estructurales.

Mampostería.

Techos y pisos: Cubiertas de Eternit y cerámica.

Cerramiento: Gran parte de las viviendas cuentan con rejas metálicas.

Foto 2 Viviendas tipo en el asentamiento Ciudadela De Paz 31/01/2023

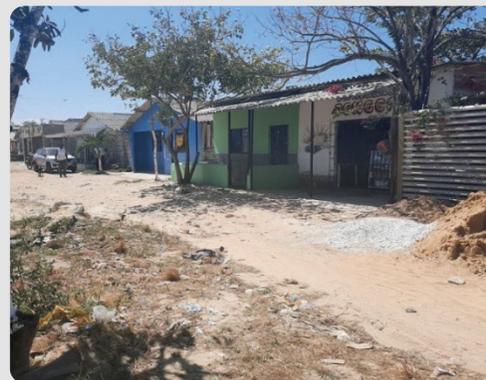
Existen varias vías de ingreso y salida, todas las calles se encuentran sin pavimentar, sin embargo, permite el tránsito de vehículos.

Foto 3 Estado de las vías Ciudadela De Paz 31/01/2023

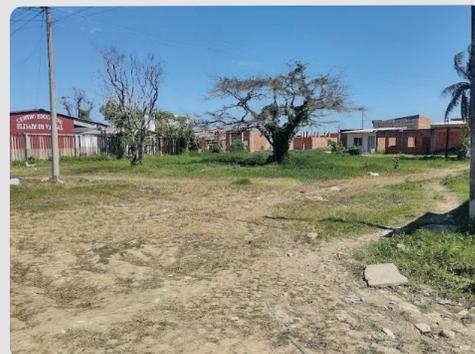
Exposición a inundación y contaminación en la zona baja, en cercanías del CDI Elizabeth Vassal, con mayor riesgo en temporada de lluvias.

Foto 4 Zona de inundación asentamiento Ciudadela De Paz 31/01/2023

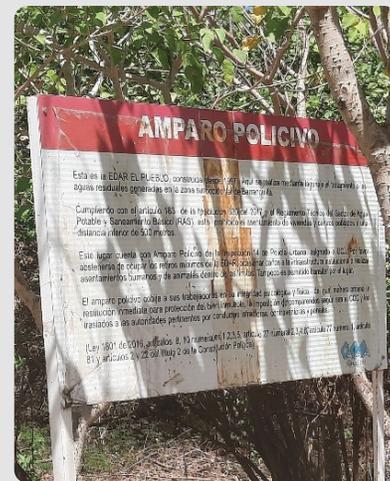
Dentro del asentamiento se perciben fuertes olores desagradables debido a la descarga de aguas residuales al suelo y a la cercanía del sistema de tratamiento de aguas residuales denominado "EDAR El Pueblo" compuesto por lagunas de estabilización, una PTAR aeróbica y bio - auminación. el sistema se denomina "EDAR EL PUEBLO" : parte del asentamiento se encuentra a una distancia menor a 500 metros de este sistema, que está protegido con un amparo policivo.

Foto 5 Foto cartel en límite sur occidente del asentamiento - amparo policivo en la zona circundante a la EDAR. 31/01/2023

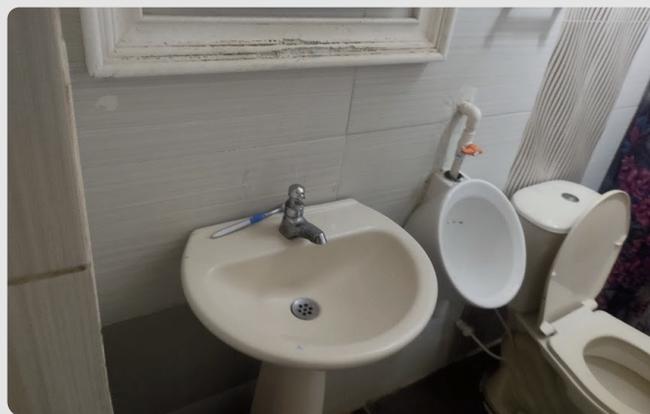
Unidad sanitaria: Unidad sanitaria tipo inodoro con pozo séptico.

Foto 7 Unidad sanitaria con inodoro asentamiento Ciudadela De Paz 31/01/2023

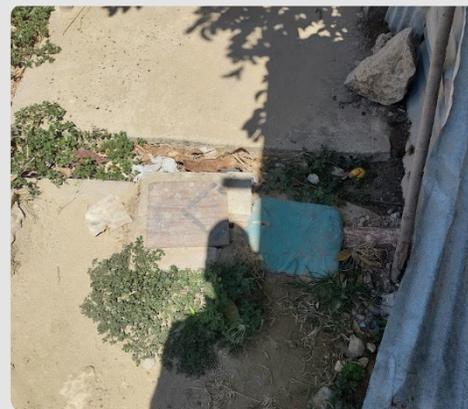
Dentro del asentamiento el agua es entregada por medio de tubería del acueducto de la Triple A de Barranquilla a cada vivienda. No se cuentan con sistema de almacenamiento de agua.

Foto 8 Conexión red de agua asentamiento Ciudadela De Paz 31/01/2023

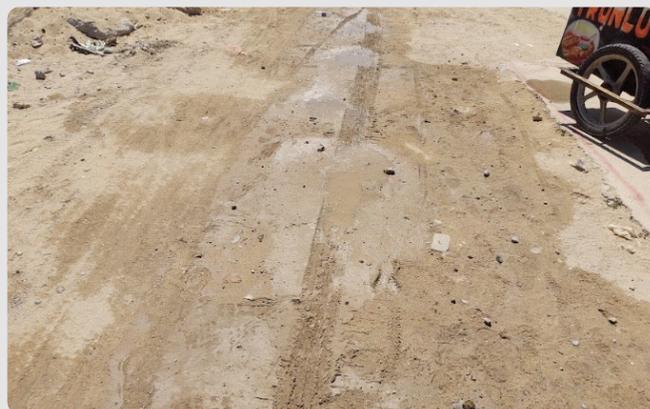
Los habitantes del asentamiento vierten las aguas de ducha, lavado de manos, lavado de ropas e higiene del hogar al suelo sin ningún tipo de control.

Foto 9 Aguas vertidas al suelo asentamiento Ciudadela De Paz 31/01/2023

Las aguas de las duchas, lavamanos y orinales son conectadas a una tubería distinta de la fosa séptica, estos fluidos se dirigen y son vertidos a la calle. Se observa la tierra mojada y con malos olores.

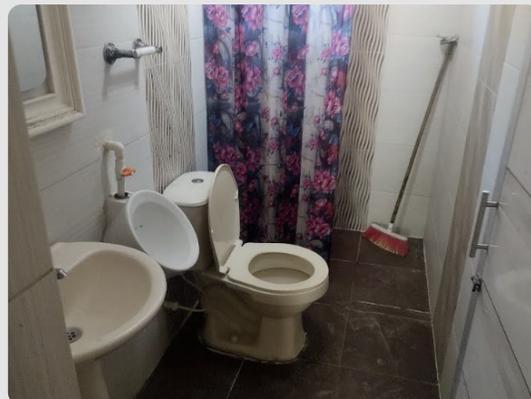
Las familias del asentamiento Ciudadela de Paz cuentan con unidades sanitarias con inodoros conectados a pozo séptico familiar e individual, al llenarse el pozo se desocupa con la ayuda de motobombas. Los lodos se vierten a las calles del asentamiento.

Foto 10 Unidad sanitaria familiar asentamiento Ciudadela De Paz 31/01/2023

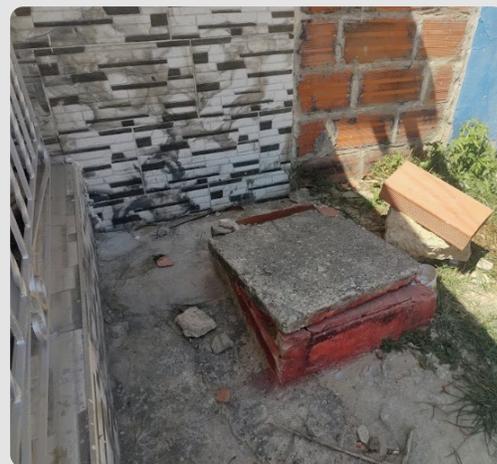
Todas las fosas sépticas se encuentran ubicadas en la parte frontal de las viviendas y fueron construidas por los mismos propietarios de la vivienda como medida de mitigación y manejo de las excretas.

Foto 11 Poza séptica asentamiento Ciudadela De Paz 31/01/2023

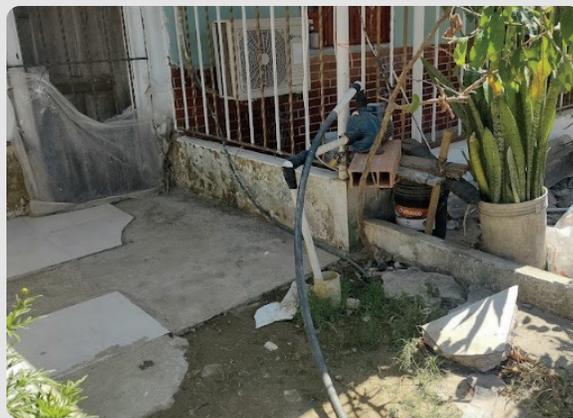
El tiempo de vaciado del pozo séptico es proporcional al volumen de acumulación, las familias tienden a realizar el proceso de achique cada 15 o 30 días con un valor promedio de operación de \$ 35.000 pesos.

Foto 12 Vaciado de poza séptica con sistema de bombeo Ciudadela De Paz 31/01/2023

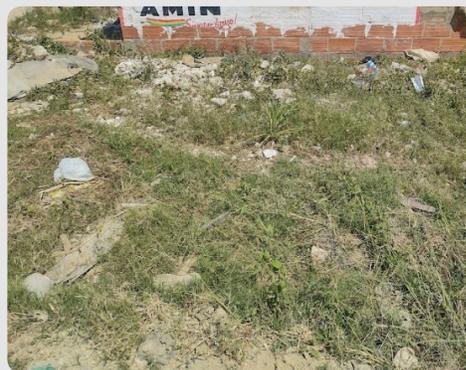
Foto 13 Punto de acopio de residuos sólidos asentamiento Ciudadela De Paz 31/01/2023

Los residuos son colocados a la entrada del asentamiento sin ningún tipo de almacenamiento ni control contra animales. No hay infraestructura ni contenedores para el almacenamiento temporal de los residuos.

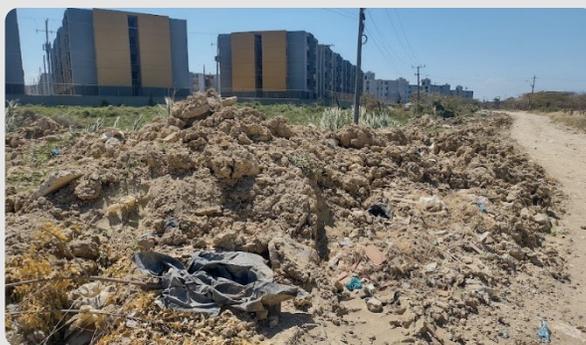
Foto 14 Punto de acopio de residuos sólidos asentamiento Ciudadela De Paz 31/01/2023

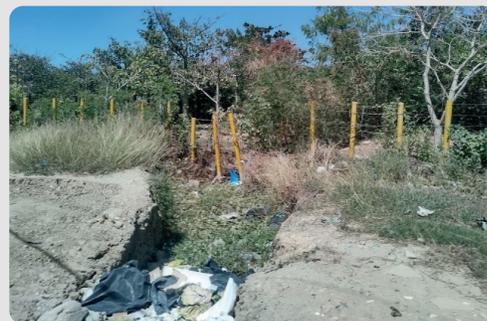
Foto 15 Límites con la EDAR Ciudadela De Paz 31/01/2023

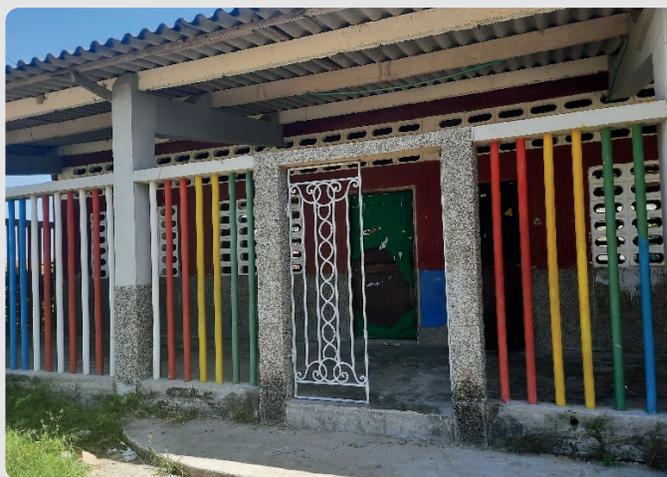
Al momento de la visita, la institución no está en uso, está abierto el ingreso al patio y áreas de circulación, los salones cerrados. A través de las ventanas se observó mobiliario y materiales educativos. La escuela Elizabeth Vassal se construyó con apoyo externo a la comunidad, no determinado, la comunidad cuida este espacio y el salón comunal vecino. No se tiene certeza de quien está a cargo de este espacio educativo, o si hay expectativa de que entre en funcionamiento.

Foto 18 Entrada institución educativa Elizabeth Vassal en asentamiento Ciudadela de Paz, se encuentra abierta pero sin ocupantes. 31/01/2023

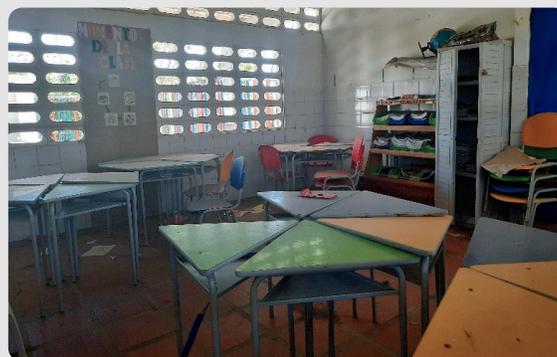
Foto 19 Vista de salones desde la ventana. 31/01/2023

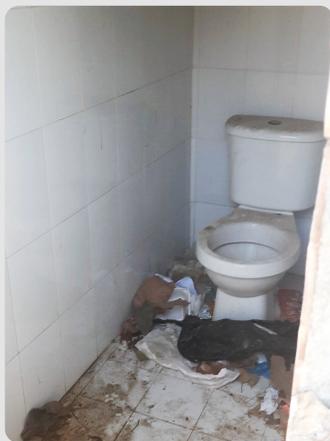
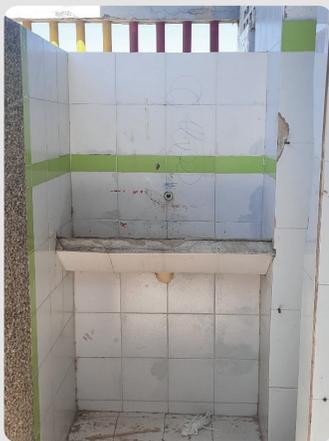
El área de sanitarios está separada del área de salones, presenta buen aspecto externo, pero las unidades sanitarias se encuentran en desuso y en mal estado. No hay puertas, no hay grifos, hay un punto de entrada de agua pero no tiene agua corriente.

Fotos 16 y 17 Detalle de sanitarios y lavamanos de la Escuela Elizabeth Vassal, asentamiento Ciudadela de Paz. 31/01/2023

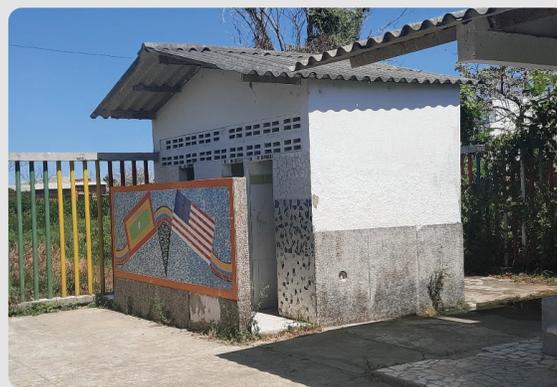
Foto 20 Área de sanitarios 31/01/2023

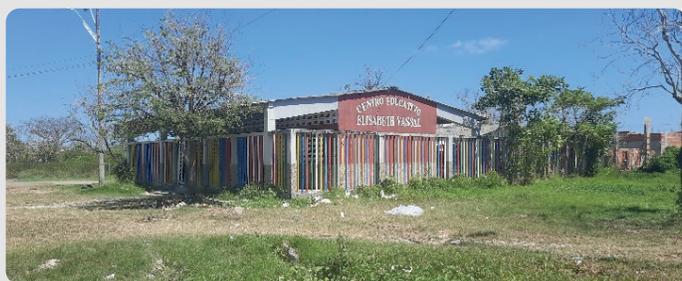
Fotos 21 Panorámica de la escuela Elizabeth Vassal. 31/01/2023

En general la escuela Elizabeth Vassal se observa en estado de abandono, sin certeza de la última fecha en que prestó servicios.

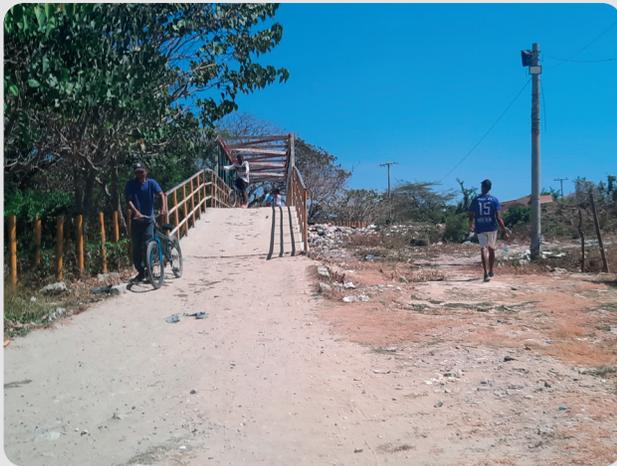
Foto 23 Vías de acceso al Asentamiento Ciudadela de Paz 31-01-2023
