# FICHA TERRITORIAL

MAPEO DE ASENTAMIENTO HUMANOS EN CONDICIONES WASH EN  
LOS DEPARTAMENTOS DE ATLÁNTICO Y LA GUAJIRA

**ASENTAMIENTO VILLA RAMÓN, URIBIA, LA GUAJIRA**

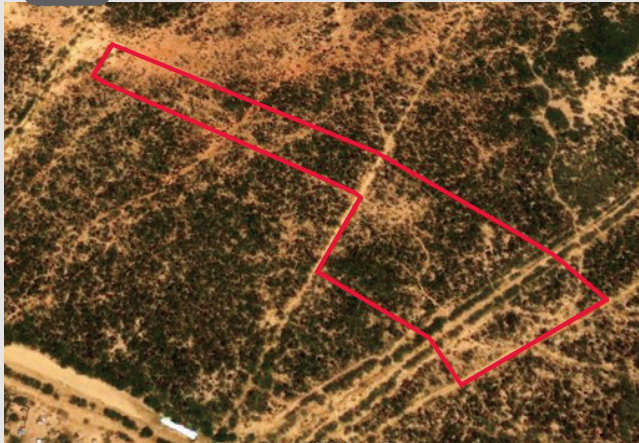
Imagen satelital  
8 de octubre del 2009

En 2009, el área delimitada no presentaba ninguna ocupación, con cobertura vegetal completa.

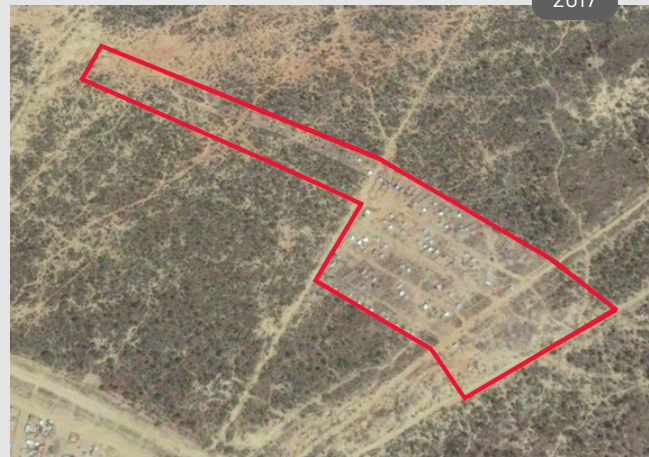
En 2017 se observa ocupación en la parte derecha del asentamiento, con viviendas organizadas en cuadrícula, lo que hace suponer el loteo desde el inicio de la ocupación.

Imagen satelital  
22 de febrero del 2017

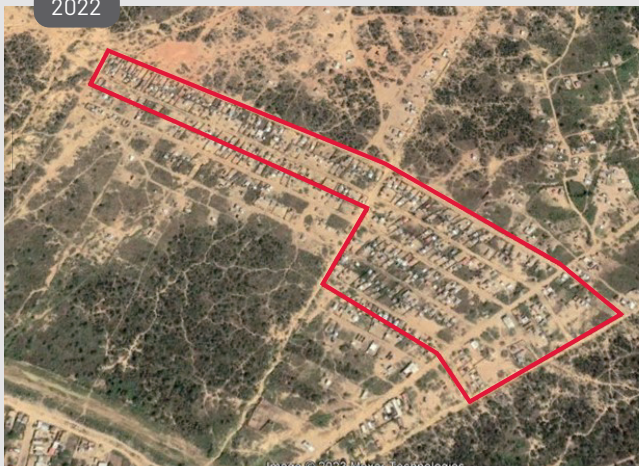
En 2022, se observa el crecimiento acelerado del asentamiento con ocupación completa en todo el polígono, con viviendas dispuestas en un loteo ordenado y que están próximas entre sí. También se observa el trazado de vías carretables, en terreno natural.

Imagen satelital  
23 de diciembre del 2022

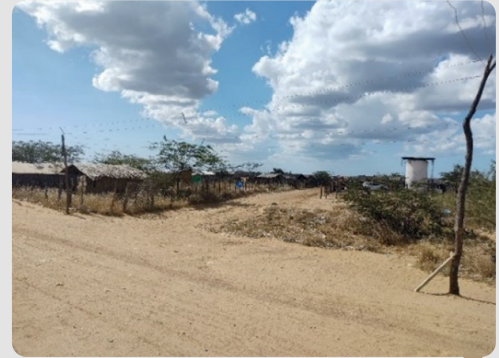
Foto 1 Entrada asentamiento Villa Ramon 19/01/2023

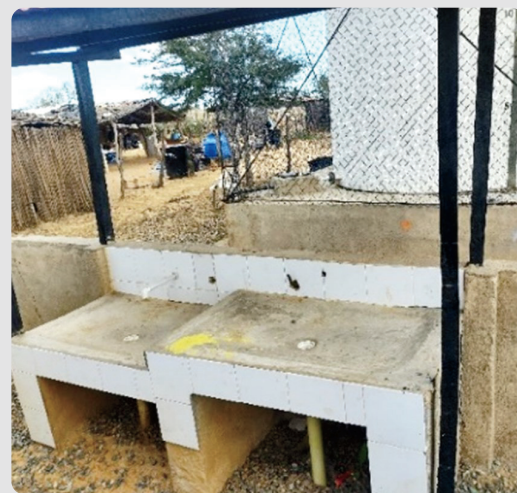
Coordenadas 11,72466; -72,251746  
Punto tomado en el tanque de almacenamiento

Foto 8 Punto de abastecimiento  
Villa Ramon 19/01/2023

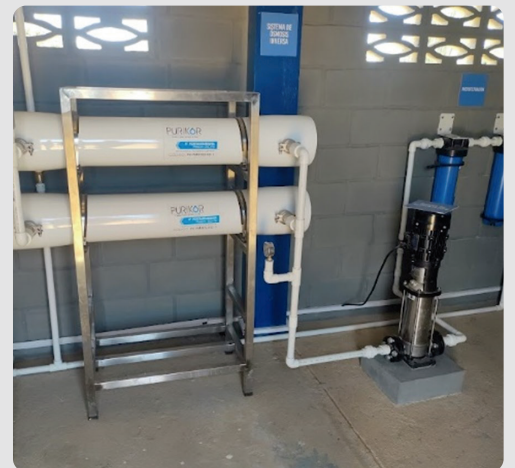
Foto 8 PTAP Osmosis Inversa  
Proyecto "Ayana'Ajirawaa" 19/01/2023
